DESCRIPCIÓN DE LAS ACTIVIDADES A EJECUTARSE: Revisión de infraestructuras de propiedad del MIES que han sufrido daños por los últimos sismo suscitados en el mes de Diciembre. Elaboración de informe de daños.

INFORME TÉCNICO

La revisión y evaluación de los inmuebles del MIES en los sectores comprendidos desde Esmeraldas hasta Muisne se efectúa por ser la zona que más daños a sufrido.

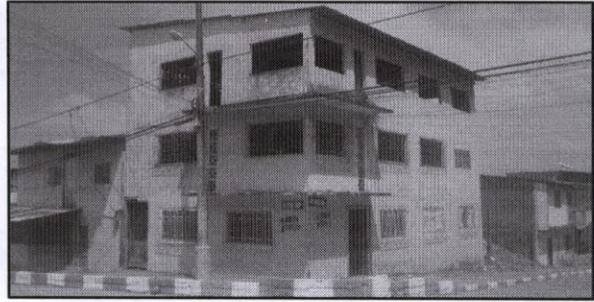
3.1 Terreno y Construcción

Características y estado del Inmueble:

- Se encuentra en un predio esquinero dentro del área urbana de la ciudad de Esmeraldas, la zona aparentemente no es muy segura.

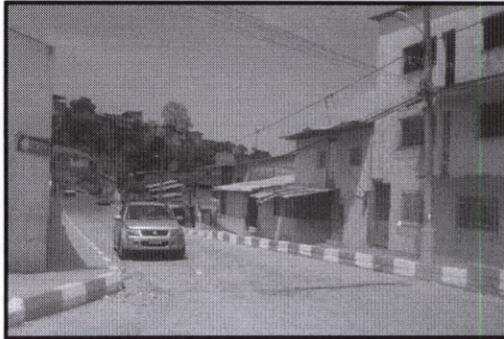
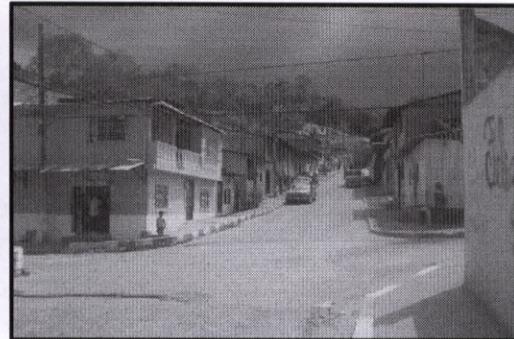
- Es una estructura de ladrillo y columnas de hormigón con cubierta de techo metálico, se desarrolla en tres plantas, con un solo ingreso hacia las plantas altas.

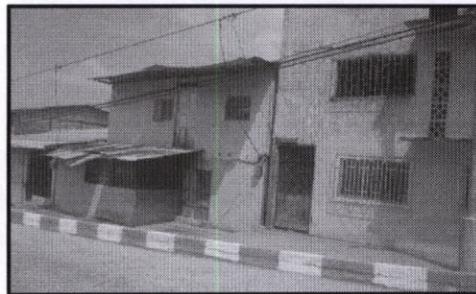
- Como parte del bien se complementa con un terreno adjunto.

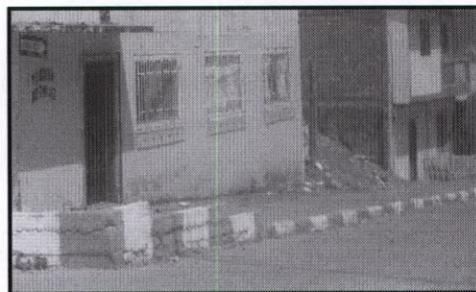
- La construcción se encuentra en un estado regular la planta baja y las otras dos plantas están sin terminar y en malas condiciones por el abandono de la misma.

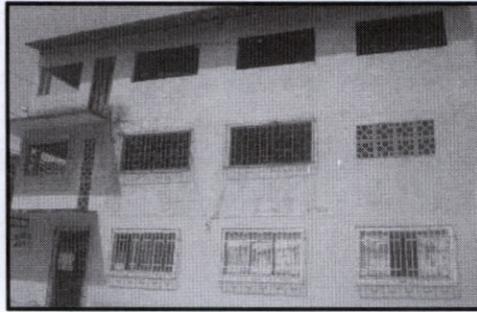
- El terreno adjunto no tiene cerramiento y presenta una gran acumulación de escombros y basura.

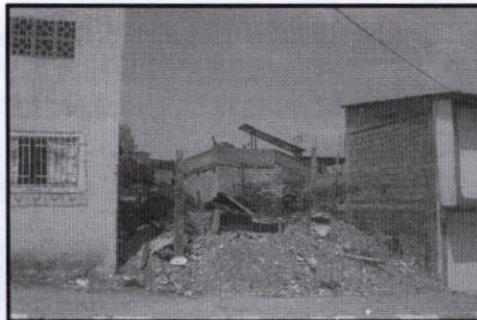
- No se hace una evaluación más a fondo de este bien en lo que respecta a medición y propuesta de intervención por cuanto en INFORME DEL DISTRITO se da a conocer que tanto la construcción como el predio adjunto han sido solicitados por el Ministerio del Interior para la ejecución de un UPC, trámites que ya están adelantados tanto con el Ministerio como con INMOBILIAR.

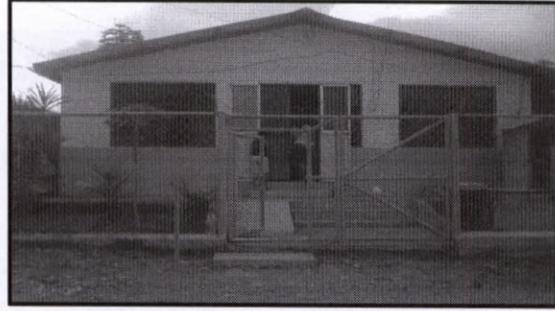
3.2 CIBV Tonchigue

Características y estado del Inmueble:

- Se encuentra en un predio ubicado a 100m del centro de la población de Tonchigue, en una zona de mediana densidad poblacional, los accesos son lastrados, posee postes de tendido eléctrico, tiene un pozo colector público de agua lluvia en la parte frontal de la construcción.

- Se deberá ejecutar las adecuaciones de los siguientes rubros: Pintura interior y exterior de esmalte, cambio de inodoros de adultos por inodoros con dimensiones para niños/as, cambio de tubería de alcantarillado, nuevo trazado de instalaciones eléctricas y colocación de ventiladores, pavimentar los retiros laterales y el patio posterior, pintura de estructura metálica, cambio de cubierta, construcción de acera frontal y rediseño del acceso principal.

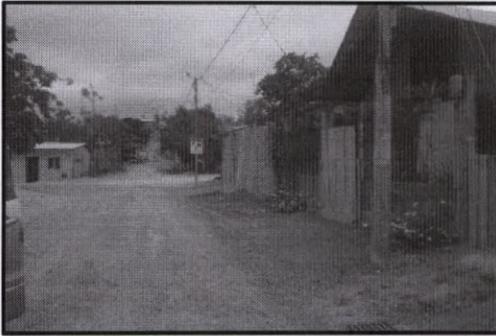
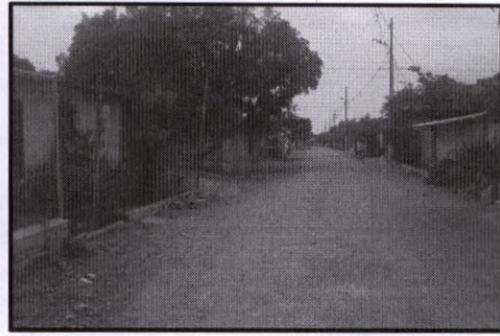
- El inmueble se encuentra actualmente en uso y en funcionamiento de un CIBV, consta de un solo cuerpo con divisiones interiores completas y a media altura, la cubierta es de galvalúmen a dos aguas, misma que se encuentra en estado regular y ya presenta filtraciones. La estructura de la cubierta presenta desprendimiento de pintura que puede dar paso a la oxidación.

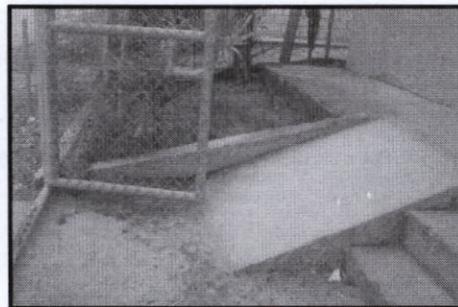
- El piso interior del CIBV se encuentra en mal estado en un 80%, producto del desgaste propio del uso.

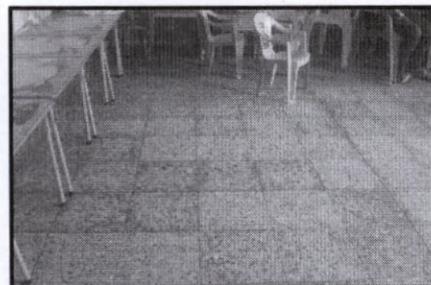
- La pintura del CIBV tanto interior como exterior se encuentra en mal estado.

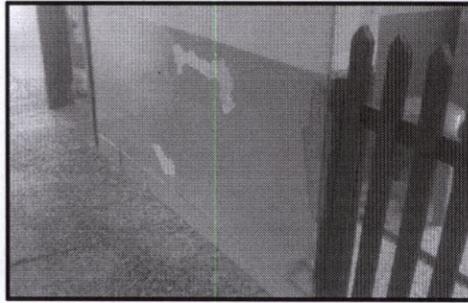
- Las aceras perimetrales laterales se encuentran deterioradas y en la parte posterior no existe la misma, lo que da paso al crecimiento de maleza.

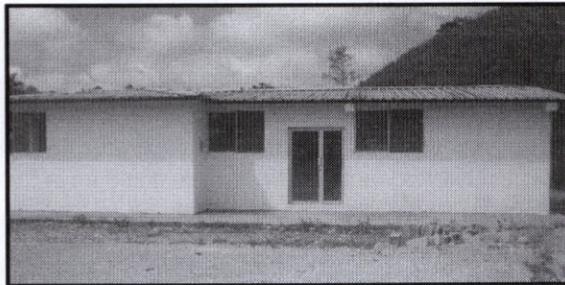
3.3 Edificación

Características y estado del Inmueble:

- Se encuentra en un predio sin cerramiento en un sector de baja densidad poblacional, su mantenimiento es bueno, la infraestructura se encuentra vacía y de la información recabada ha sido dada mantenimiento por parte de un grupo de trabajadores que usaron (ya se fueron) la casa como albergue.
- Las personas del sector manifiestan que se hará la solicitud para que se done toda la parte frontal del terreno para la construcción de una cancha de vóley.

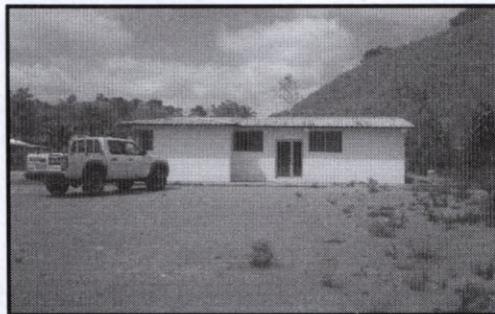
- Es una estructura de bloque con cubierta inclinada, posee tres accesos uno frontal, uno de servicio posterior y uno lateral, tiene la apariencia de una casa comunal por el amplio espacio libre interior y el mesón de la cocina.

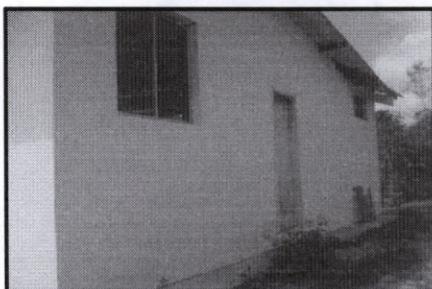
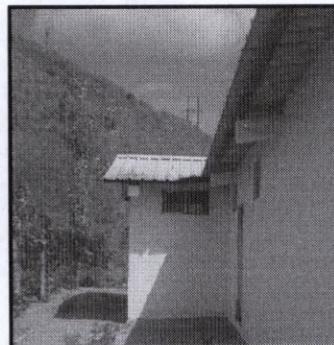
- Posee ventanas de aluminio y vidrio en buen estado, enteras y sin trizaduras.
- La evaluación del bien inmueble se la realiza exteriormente por cuanto la llave de la puerta ha sido cambiada por personas del sector.

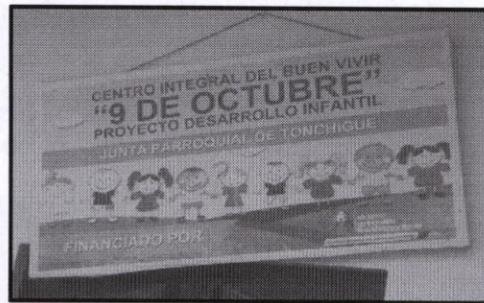
3.4 CIBV 9 De Octubre

Características y estado del Inmueble:

- Se encuentra en un predio sin cerramiento en un sector de mediana densidad poblacional, la infraestructura presenta un mantenimiento regular pero malo y descuidado en lo que se refiere a los exteriores, la edificación está siendo utilizada por el CIBV "9 de Octubre".

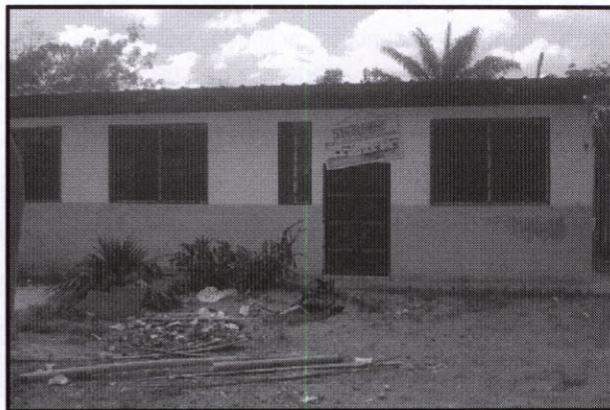
- La infraestructura está conformada por un solo bloque ubicado en la parte posterior del terreno, la cubierta es de estructura metálica a dos aguas de galvalumen.
- Posee dos ingresos uno en la parte frontal que da hacia un espacio interior libre y el ingreso posterior que conecta hacia la cocina.

- La pintura tanto interior como exterior se encuentra en mal estado por desprendimientos y manchas.

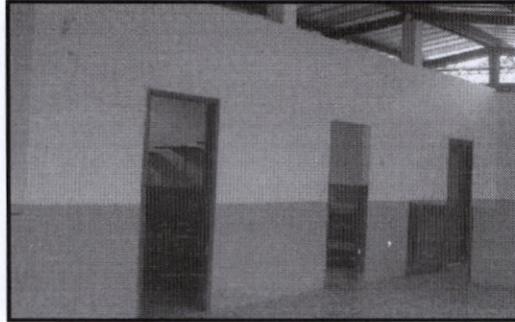
- No posee ventiladores de techo para mejorar la sensación térmica.

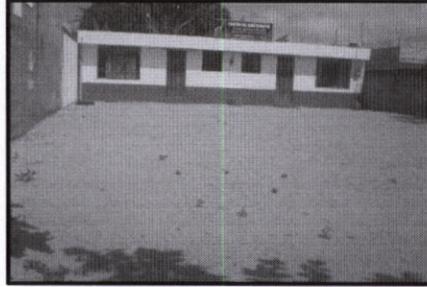
- La infraestructura está conformada por un bloque de una sola planta, ubicado en la parte posterior del terreno, la cubierta es de hormigón.

- Posee dos ingresos en la parte frontal.

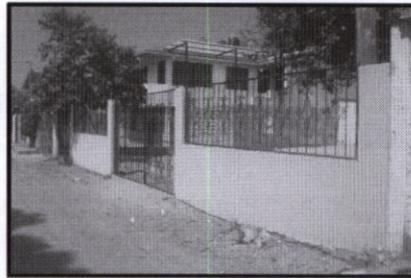
- Se aclara que la revisión se la ejecutó por la parte exterior por no tener la llave de ingreso, que se encuentra en poder del Municipio de Atacames

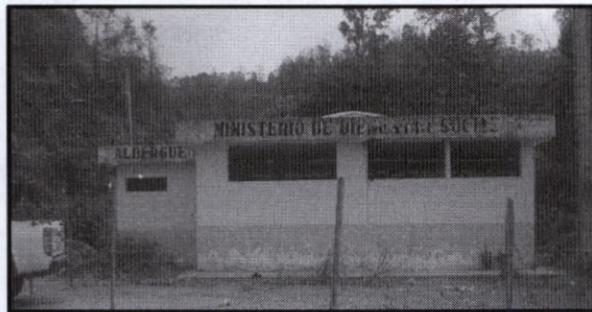
3.6 Predio San Rafael

**Características y estado del Inmueble:**

- Se encuentra en un predio sin cerramiento, se ubica en un sector rural de Esmeraldas, de difícil acceso por una vía en estado natural no tiene construcciones al rededor, la infraestructura está deteriorada y abandonada, se encuentra sin puertas, ventanas, instalaciones eléctricas que de la inspección se puede ver que algún momento si existieron.

- Revisar la función que se puede dar y la utilidad para el MIES, ya que la inversión se puede determinar que será alta y si no se tiene claro su uso, puede ser motivo de observaciones legales por parte de las entidades del estado competentes.

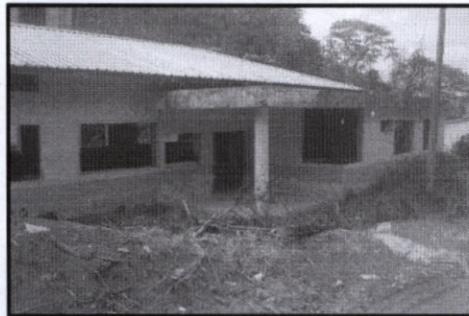
- La infraestructura es de una sola planta, con cubierta de galvalúmen sobre estructura metálica, está conformada por un área abierta central, teniendo alrededor dos baterías sanitarias y un área para servicio de cocina con un mesón.

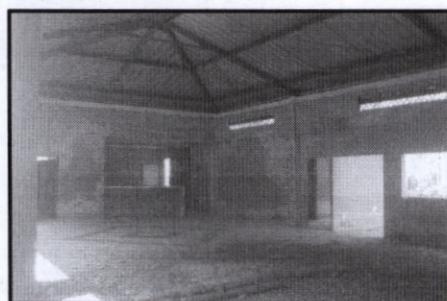
- Se ha podido observar la acumulación de sedimentos en el piso, lo cual demuestra que ha sido afectado por inundaciones.

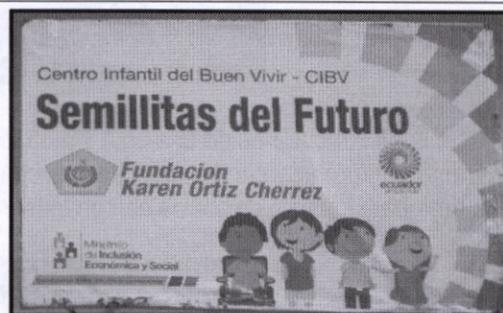
3.7 CIBV Semillas del Futuro

Características y estado del Inmueble:

- Se encuentra en un predio con cerramiento de malla, ubicado en la vía principal de la Refinería, no posee aceras ni bordillos, se ubica junto a la cancha de fútbol del barrio, lo cual le ha traído inconvenientes por los golpes de pelota sobre el techo. Actualmente se encuentra en uso por el CIBV Semillitas del Futuro.

- Las reparaciones consistirían en : resane de fallas en mampostería , aumento de la altura de la malla galvanizada hacia la cancha de fútbol con malla textil, colocación de cuatro ventiladores de techo, pintura interior y exterior de esmalte, rediseño del acceso principal, con jardines y pisos duros.

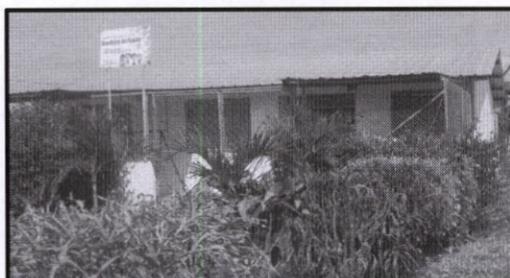
- Se compone de una sola edificación de cubierta a dos aguas con un acceso principal a través de un jardín.
- El inmueble como producto de los últimos movimientos sísmicos del mes de diciembre presentó trizaduras en el cerramiento.

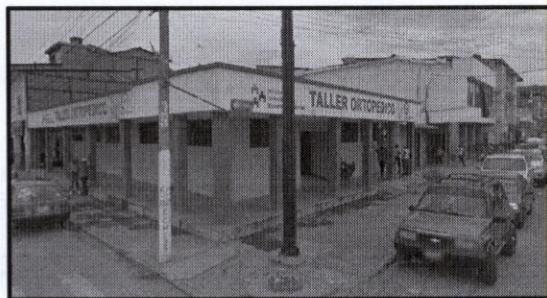
3.8 CIBV Semillas del Futuro

Características y estado del Inmueble:

- Se encuentra en el área urbana de la ciudad de Esmeraldas en el Malecón, es una estructura de una planta con cubierta de galvalúmen, se encuentra en buen estado y actualmente está ocupada por el taller ortopédico. El predio ha sido solicitado por el Ministerio de Salud y esta en proceso de traspaso.

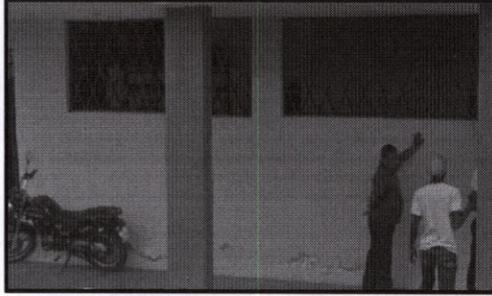
- La pintura se encuentra en estado regular.
