Revisión de las infraestructuras pertenecientes al Mies ubicadas en el Cantón Esmeraldas - Provincia Esmeraldas por daños ocasionados por terremoto y sus réplicas suscitadas hasta la fecha.

| | Informe de Estado actual de las diferentes Infraestructuras pertenecientes al MIES | Fecha: 03 de enero de 2017 | |

| <br>Ministerio<br>de <b>Inclusión</b><br>Económica y Social | Ministerio de Inclusión Económica y Social | | INFORME<br>CZ1-I-2017-001 |

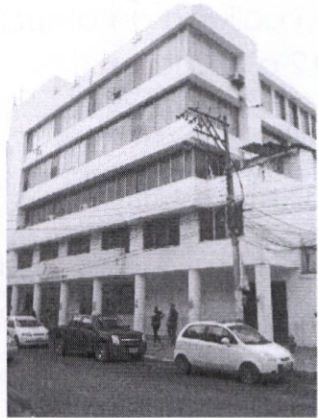
| Dirección Distrital de Esmeraldas. | | |
|---|---|---|
| Provincia: Esmeraldas | El edificio de la Dirección Distrital se encuentra asegurado, pero la aseguradora aun no interviene en las reparaciones de las áreas afectadas por el terremoto del pasado 16 de abril y sus réplicas que hasta la presente fecha se han suscitado. | |
| Vista de fachada frontal | | Vista fachada frontal |

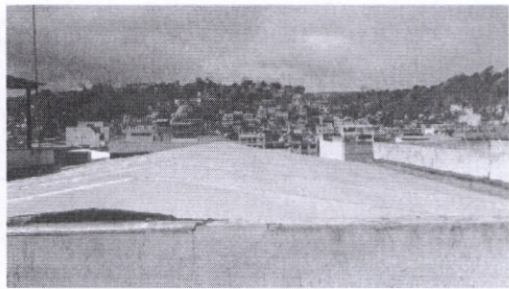
| Descripción: | Observaciones: | Fotografía: |
|---|---|---|
| Área de terraza. | La cubierta de policarbonato que fue implementada en la parte del quinto piso tienen goteras, cuenta con la chova desprendida, existen zonas en donde no se masillo el hormigón por lo que existe filtración de agua, se prevé retirar esta cubierta y reutilizarla en el área de parqueaderos por el calor que genera este material. | |
| | | Cubierta de policarbonato. |

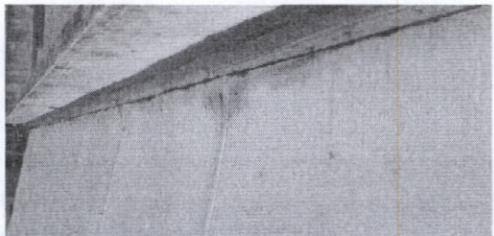
| Descripción: | Observaciones: | Fotografía: |
|---|---|---|
| Área de terraza. | Existen filtraciones en la junta de la cubierta. | |
| | | Filtración en cubierta. |

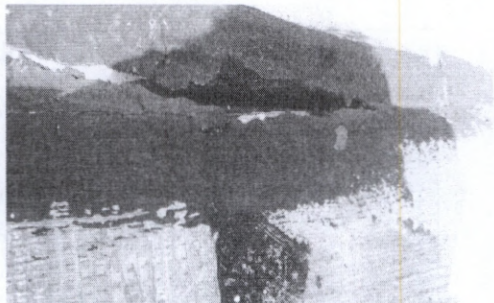
| Descripción: | Observaciones: | Fotografía: |
|---|---|---|
| Área de terraza. | Chova desprendida y en mal estado, debe darle mantenimiento; filtración de agua lo que provoca que cuando llueve se llene de agua el área de eventos. | |
| | | Desprendimiento de cubierta. |

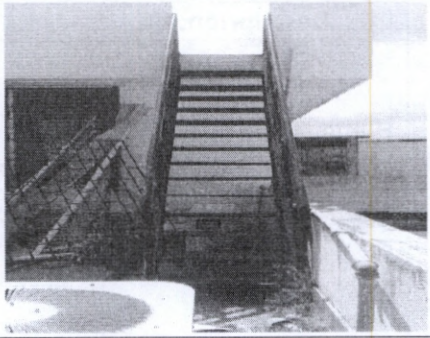
| Descripción: | Observaciones: | Fotografía: |
|---|---|---|
| Área de terraza. | Escalera de acceso a terraza se encuentra desprendida en la parte baja, lo que representa peligro. | |
| | | Escalera metálica. |

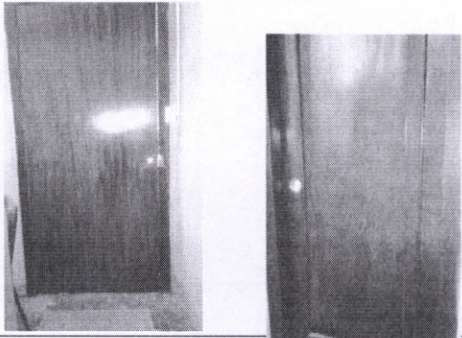
| Descripción: | Observaciones: | Fotografía: |
|---|---|---|
| Quinto piso. | Estas áreas no están siendo utilizadas como es debido en la actualidad funcionan como bodega de almacenamiento de equipamientos que se deben dar de baja por su estado obsoleto, unos que otros muebles pueden ser reutilizados. | <p>Puertas de madera en mal estado.</p> |

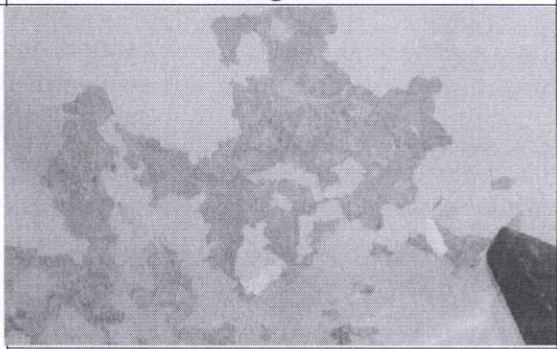
| Descripción: | Observaciones: | Fotografía: |
|---|---|---|
| Humedad en losa. | Existe humedad en losa lo que provoca el desprendimiento de pintura. | <p>Humedad en losa.</p> |

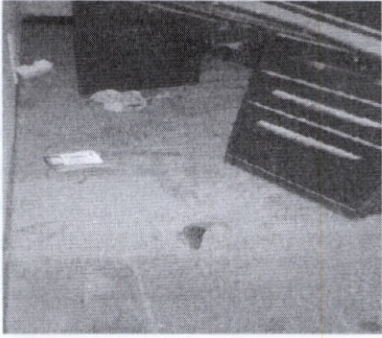
| Descripción: | Observaciones: | Fotografía: |
|---|---|---|
| Pisos. | Pisos en mal estado debe ser reemplazado en las áreas que se lo necesite. | |
| | | Pisos deteriorados y en mal estado. |

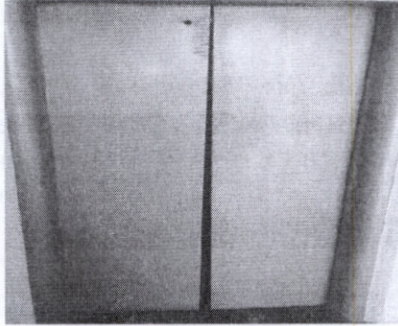
| Descripción: | Observaciones: | Fotografía: |
|---|---|---|
| Ascensor en mal estado. | El ascensor no funciona, se encuentra dañado ya hace varios meses, se necesita reparar para su funcionamiento. | |
| | | Ascensor dañado. |

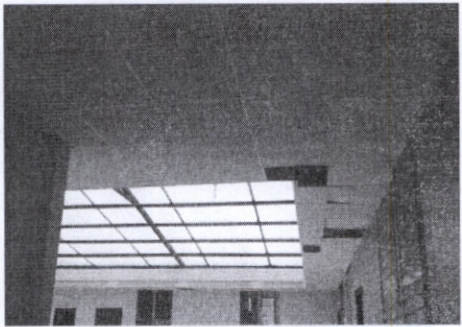
| Descripción: | Observaciones: | Fotografía: |
|---|---|---|
| Cielo falso desprendido. | Existen planchas de cielo falso desprendidas en todo el edificio. | |
| | | Desprendimiento de cielo falso. |

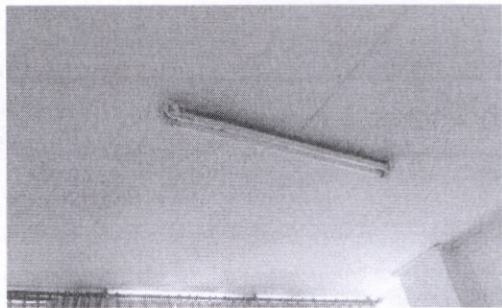
| Descripción: | Observaciones: | Fotografía: |
|---|---|---|
| Luminarias. | Existen lámparas que se encuentran en mal estado unas obsoletas y otras quemadas, deben ser reemplazadas. | |
| | | Lámparas obsoletas. |

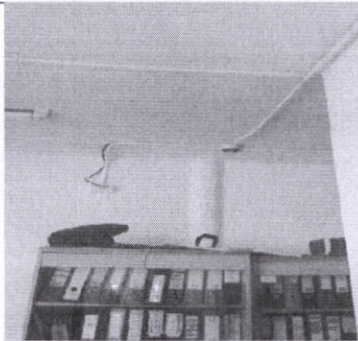
| Descripción: | Observaciones: | Fotografía: |
|---|---|---|
| Tuberías de instalaciones eléctricas. | Estas deben ser empotradas o cubiertas con canaletas para un mejor aspecto visual , o de ser posible empotradas en el cielo falso. | |
| | | Instalaciones eléctricas. |

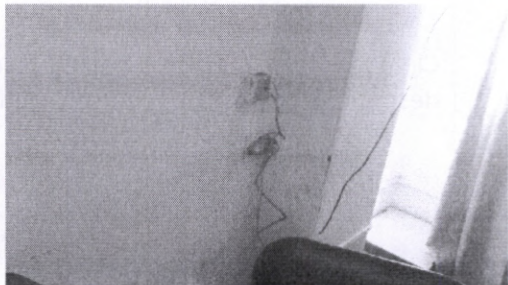
| Descripción: | Observaciones: | Fotografía: |
|---|---|---|
| Tuberías de instalaciones eléctricas. | Estas deben ser empotradas o cubiertas con canaletas para un mejor aspecto visual , o de ser posible empotradas en el cielo falso. | |
| | | Instalaciones eléctricas. |

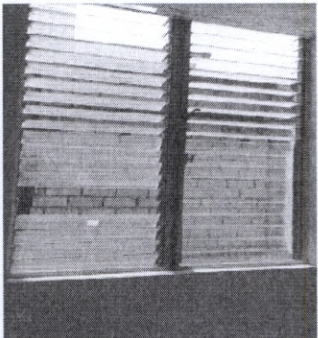
| Descripción: | Observaciones: | Fotografía: |
|---|---|---|
| Ventanas. | Existen vidrios rotos en las ventanas. | |
| | | Vidrios rotos en ventanas. |

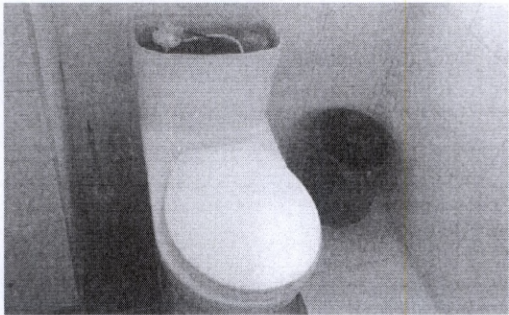
| Descripción: | Observaciones: | Fotografía: |
|---|---|---|
| Piezas sanitarias. | Existen piezas sanitarias en mal estado, deben ser reemplazadas. | |
| | | Aparatos sanitarios en mal estado. |

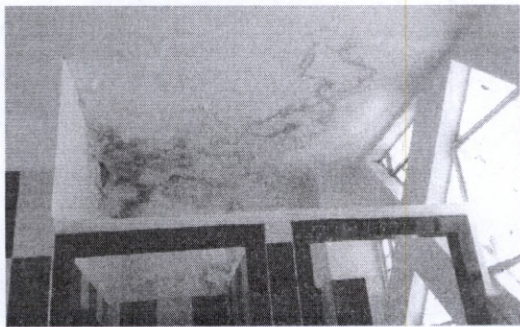
| Descripción: | Observaciones: | Fotografía: |
|---|---|---|
| Área de auditorio. | Presencia de humedad en el área de baños del auditorio. | |
| | | Humedad en losa. |

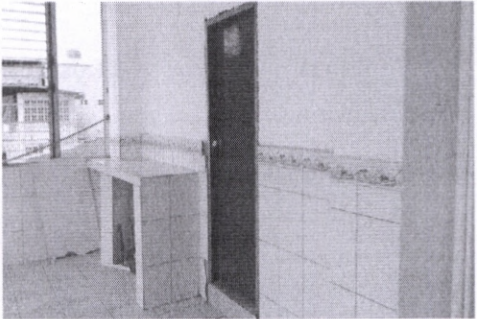
| Descripción: | Observaciones: | Fotografía: |
|---|---|---|
| Área de cocina. | Existen cerámicas destruidas y en mal estado s deben ser retiradas. | |
| | | Cambio de cerámica en cocina. |

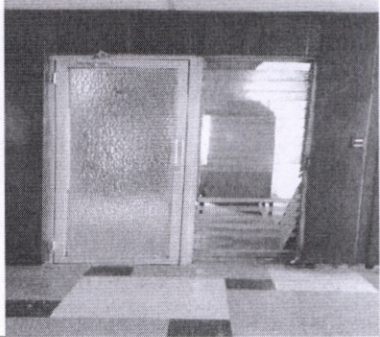
| Descripción: | Observaciones: | Fotografía: |
|---|---|---|
| Vidrios en mal estado. | Vidrios faltantes en el área del auditorio. | |
| | | Vidrios rotos y en mal estado |

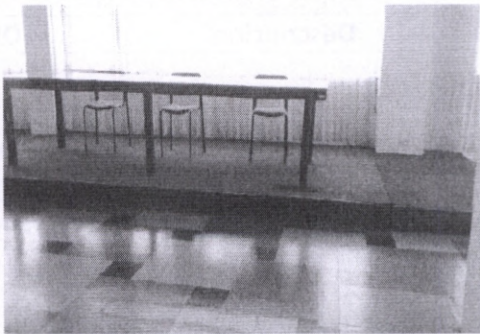
| Descripción: | Observaciones: | Fotografía: |
|---|---|---|
| Mejoramiento de escenario. | Se debe hacer mejoramiento en el área de escenario en el auditorio. | |
| | | Mejoramiento de escenario de auditorio. |

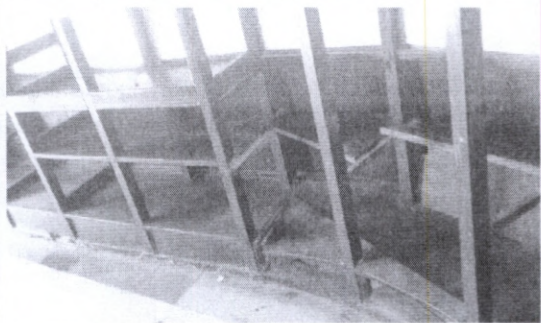
| Descripción: | Observaciones: | Fotografía: |
|---|---|---|
| Mejoramiento de bar en auditorio. | Se debe hacer mejoramiento en el área del auditorio. | <p>Mejoramiento de bar en auditorio.</p> |

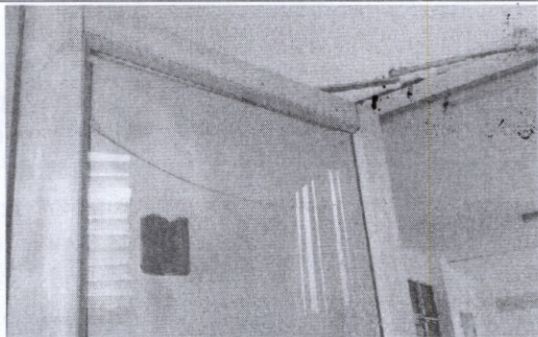
| Descripción: | Observaciones: | Fotografía: |
|---|---|---|
| Puerta con vidrio roto. | Se debe reemplazar el vidrio de puerta que se encuentra roto. | <p>Vidrio roto en puerta.</p> |

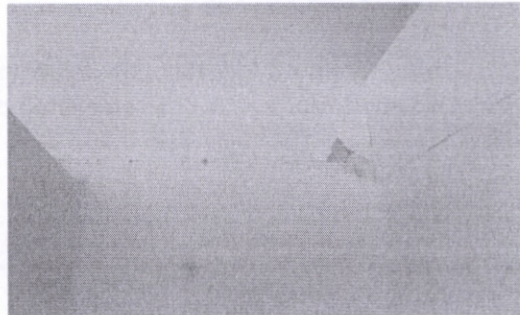
| Descripción: | Observaciones: | Fotografía: |
|---|---|---|
| Paredes fisuradas. | Existen fisuras en paredes de diferentes áreas. | |
| | | Fisuras en paredes. |

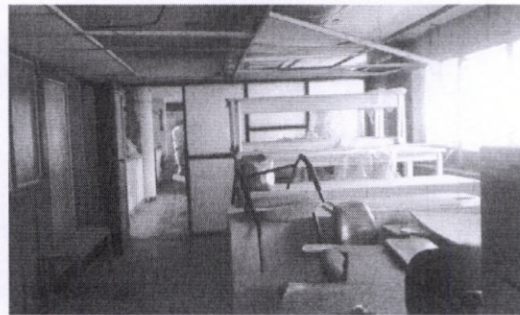
| Descripción: | Observaciones: | Fotografía: |
|---|---|---|
| Área de mezanine. | Debe ser mejorado este espacio para poner en funcionamiento el área administrativa, cuenta con espacio suficiente, se debe intervenir en adecuación de espacios, retiro de cubierta, retiro de cielo falso, adecuación de áreas. | |
| | | Mejoramiento del área del mezanine. |

En la actualidad no se encuentra en uso, funciona como bodega de almacenamiento para los kits, este es un espacio que se encuentra deteriorado por la falta de uso debe ser intervenido haciendo mejoras para la implementación del área administrativa en este piso, contamos con área suficiente para desarrollar estas actividades y así logramos tener un contacto visual directo con los usuarios que son atendidos en la planta baja mediante un espacio abierto con el que cuenta el mezanine, espacio que en la actualidad se encuentra sellado.

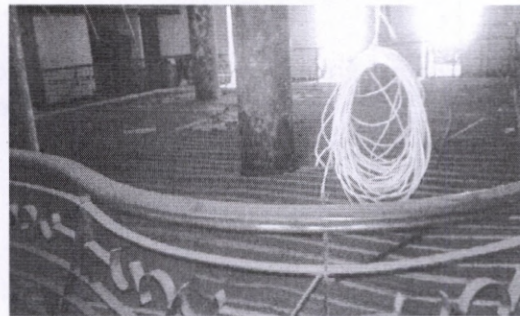
| Descripción: | Observaciones: | Fotografía: |
|---|---|---|
| Área de mezanine. | Retiro de cubierta existente en área de mezanine para una conexión directa con los usuarios que son atendidos en planta baja. | |
| | | Retiro de cubierta existente en área del mezanine. |

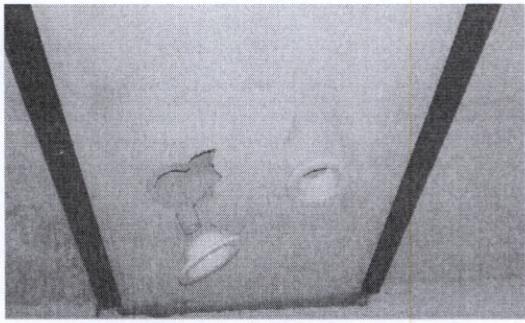
| Descripción: | Observaciones: | Fotografía: |
|---|---|---|
| Luminarias en mal estado. | Deben reemplazarse las luminarias en mal estado. | |
| | | Luminarias en mal estado. |

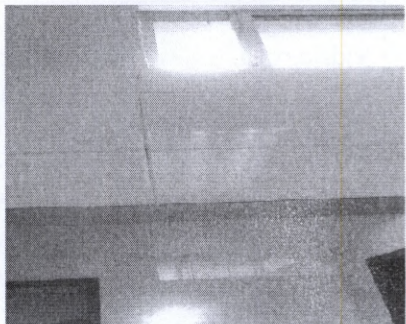
| Descripción: | Observaciones: | Fotografía: |
|---|---|---|
| Cerámica de baño fisurada. | Las piezas afectadas deben ser reemplazadas. | |
| | | Piezas de cerámica fisuradas. |

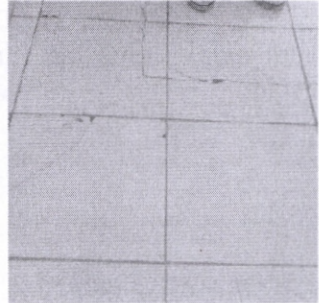
| Descripción: | Observaciones: | Fotografía: |
|---|---|---|
| Pisos planta baja. | Existen piezas con fisuras en piso de planta baja. | |
| | | Fisura en piso. |

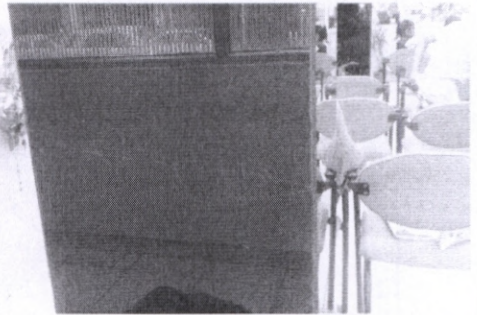
| Descripción: | Observaciones: | Fotografía: |
|---|---|---|
| Vidrio roto. | Vidrio decorativo en columna se encuentra trizado producto del movimiento telúrico que se suscitó con gran fuerza días anteriores. | |
| | | Vidrio roto en columna. |

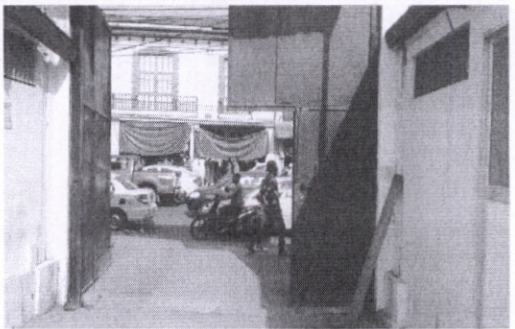
| Descripción: | Observaciones: | Fotografía: |
|---|---|---|
| Puerta de garaje en mal estado. | Debe ser reparada para un mejor acceso. | |
| | | Puerta metálica de ingreso a garaje. |

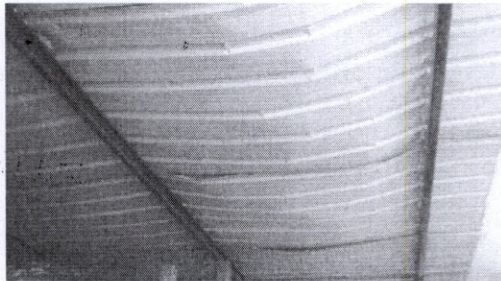
| Descripción: | Observaciones: | Fotografía: |
|---|---|---|
| Cubierta de estacionamiento. | Cambio de cubierta del área de estacionamiento, se encuentra en mal estado. | |
| | | Cambio de cubierta de estacionamiento. |

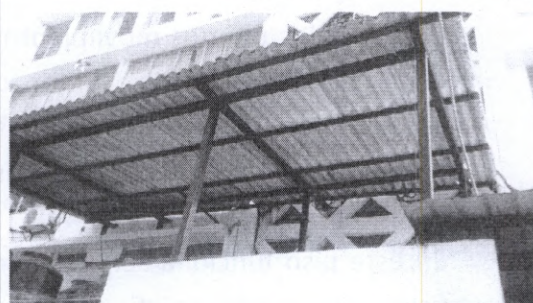
| Descripción: | Observaciones: | Fotografía: |
|---|---|---|
| Cubierta existente en la parte lateral. | Cambio de cubierta existente, esta se encuentra deteriorada. | |
| | | Cambio de cubierta exterior existente. |

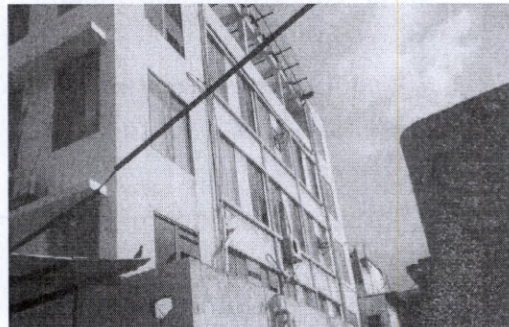
| Descripción: | Observaciones: | Fotografía: |
|---|---|---|
| Pintura exterior e interior. | Requiere mantenimiento en pintura tanto interior como exterior. | |
| | | Pintura exterior en mal estado. |

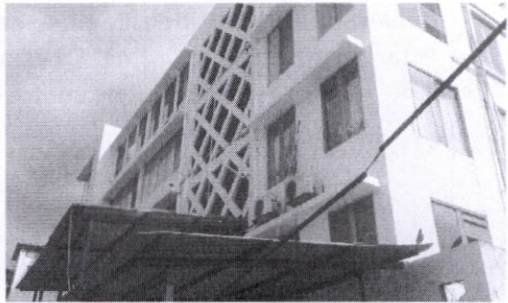
| Descripción: | Observaciones: | Fotografía: |
|---|---|---|
| Pintura exterior e interior. | Requiere mantenimiento en pintura tanto interior como exterior. | <p>Pintura exterior en mal estado.</p> |

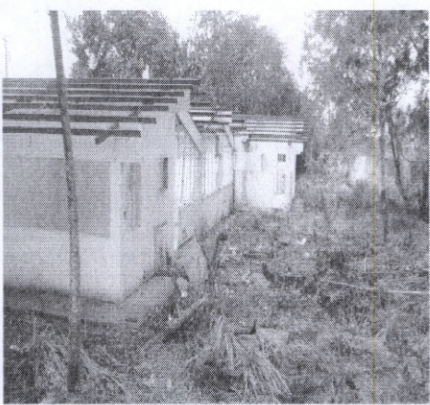
| CIBV SALAS MEZA | | |
|---|---|---|
| Provincia: Esmeraldas | Este CIBV se encuentra abandonado como se muestra en las fotografías. | |

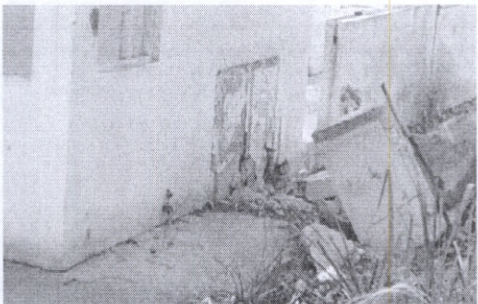
| Descripción: | Observaciones: | Fotografía: |
|---|---|---|
| Paredes trizadas. | Paredes destruidas | |

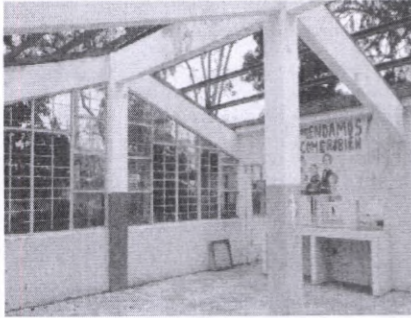
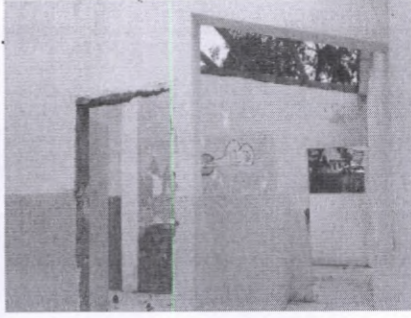
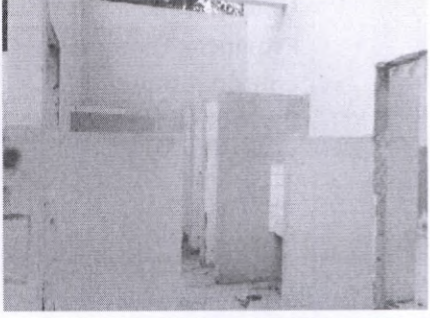
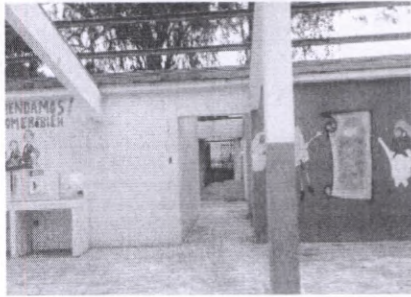
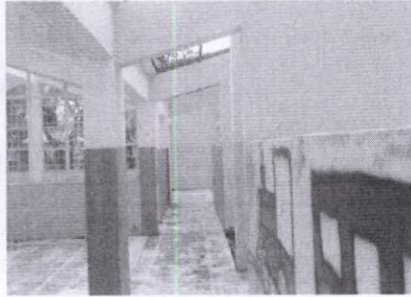
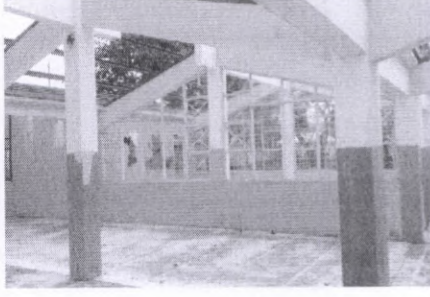
Este CIBV se encuentra asegurado, se debe intervenir y así evitar que se destruya, con el paso del tiempo la infraestructura se está deteriorando y como no existe seguridad se han sustraído ventanas, puertas, perfilería de la estructura metálica, tubos etc.

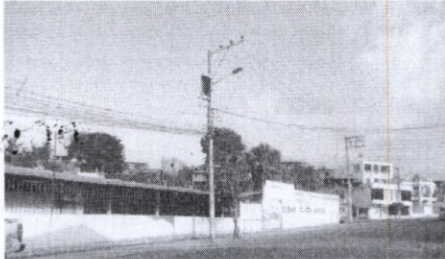
| CIBV PLAZA MONZON. | | |
|---|---|---|
| Provincia: Esmeraldas | Este CIBV requiere intervención y mejoramiento de áreas, este CIBV se encuentra asegurado. | |

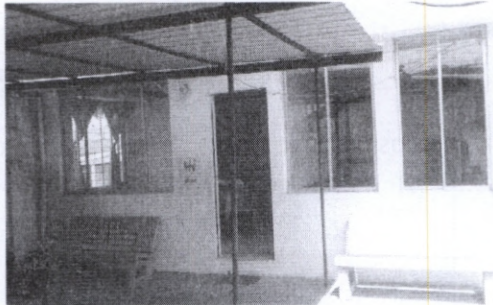
| Descripción: | Observaciones: | Fotografía: |
|---|---|---|
| Área administrativa. | Requiere mejoramiento de espacios, pequeñas fisuras en paredes, requiere intervención en cuanto a pintura interior y exterior. | |
| | | Área administrativa. |

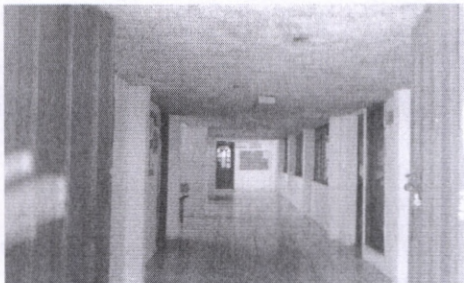
| Descripción: | Observaciones: | Fotografía: |
|---|---|---|
| Área de salones. | Requiere mejoramiento de espacios, pequeñas fisuras en paredes, requiere intervención en cuanto a pintura interior y exterior. | |
| | | Área de ingreso a salones. |

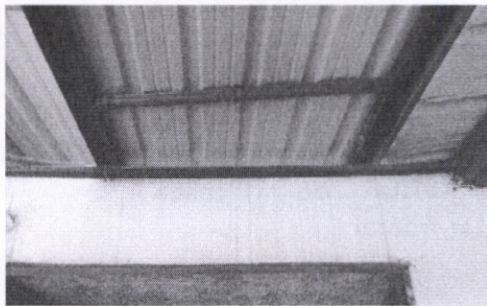
| Descripción: | Observaciones: | Fotografía: |
|---|---|---|
| Estructura metálica. | Requiere mantenimiento en pintura de rieles de la estructura metálica. | |
| | | Pintura en rieles de estructura metálica. |

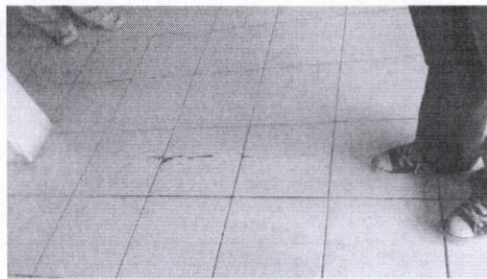
| Descripción: | Observaciones: | Fotografía: |
|---|---|---|
| Pisos fisurados. | Requiere cambiar las piezas de cerámica en piso que estén dañadas. | |
| | | Cerámica de piso fisuradas. |

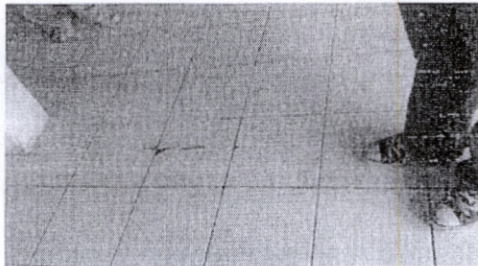
| Descripción: | Observaciones: | Fotografía: |
|---|---|---|
| Pisos fisurados. | Requiere cambiar las piezas de cerámica en piso que estén dañadas. | |
| | | Cerámica de piso fisuradas. |

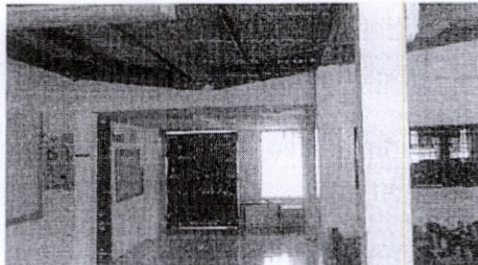
| Descripción: | Observaciones: | Fotografía: |
|---|---|---|
| Pintura interior. | Requiere mantenimiento en cuanto a pintura en paredes interiores. | |
| | | Pintura en paredes interiores |

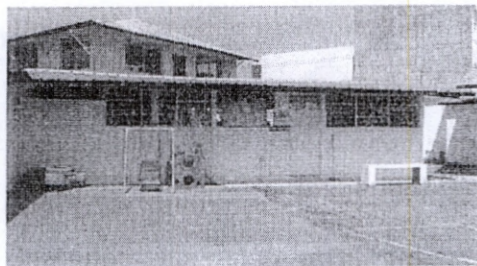
| Descripción: | Observaciones: | Fotografía: |
|---|---|---|
| Pintura exterior. | Requiere mantenimiento en cuanto a pintura en paredes exteriores. | |
| | | Pintura en paredes exteriores. |

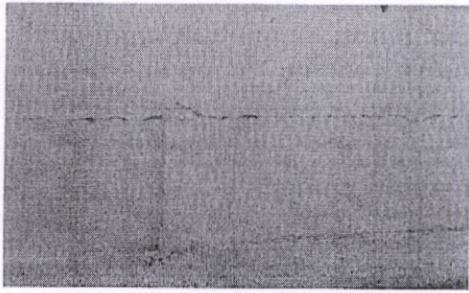
| Descripción: | Observaciones: | Fotografía: |
|---|---|---|
| Cerramiento en mal estado. | El cerramiento debe ser derrocado y reemplazado en su totalidad. | |
| | | Cerramiento en mal estado. |

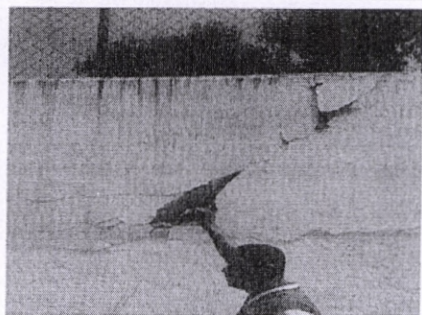
| Descripción: | Observaciones: | Fotografía: |
|---|---|---|
| Cerramiento en mal estado. | El cerramiento debe ser derrocado y reemplazado en su totalidad. | |
| | | Cerramiento en mal estado. |
