TORRES PILATUNA KLEVER ROLANDO.- POR VIAJE A  
GUAYAS-MANABÍ-ESMERALDAS, REVISIÓN TÉCNICA DEL ESTADO DE LA  
INFRAESTRUCTURA DE LOS CDIs, DEL 27 AL 31-05-2019. CONTROL  
PREVIO MR-XE-NG.

**GERENCIA PROYECTO EMBLEMATICO CONSTRUCCIÓN REHABILITACIÓN CDI**

| <b>INFORME TÉCNICO:</b><br><br><b>Informe de Seguimiento Técnico</b> | <b>MINSITERIO DE INCLUSION ECONOMICA Y SOCIAL</b><br><b>GERENCIA DE CONSTRUCCIÓN REHABILITACIÓN CDI EMBLEMÁTICOS</b><br><br><b>OBJETO:</b><br><br><b>Procesos para implantación de los CDI Emblemáticos</b> | <b>No 007</b><br><br><br><br><br><br><br><br><br><br><b>Fecha:</b><br><b>06-junio-2109</b> |

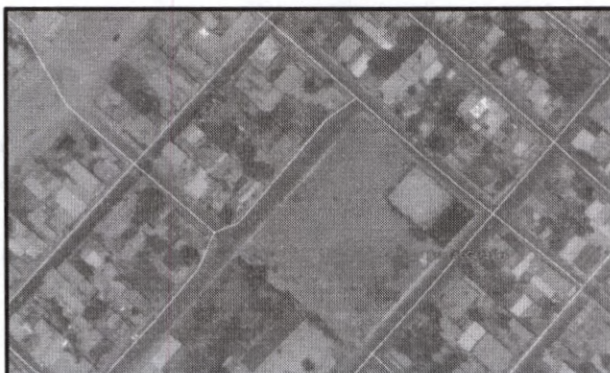
El predio se encuentra ubicado en la parroquia Oramas Gonzáles de la ciudad de Durán en el Sector de la Maternidad Oramas Gonzales, junto a la cancha de césped sintético.

Es un sector de alta densidad poblacional, posee servicios básicos de energía eléctrica, alcantarillado y luminarias públicas, no cuenta con agua potable.

**Coordenadas**  
 X= 630772.00 m  
 Y= 9760289.00 m

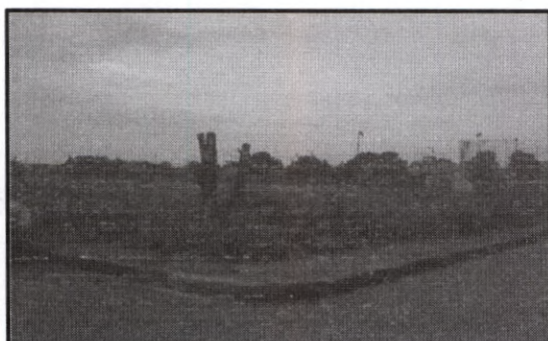
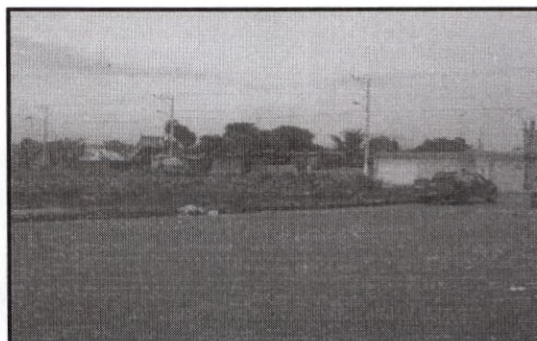
Sus calles de acceso son asfaltadas, posee aceras y bordillos, este predio es el que oficialmente fue ofrecido y será entregado por parte del GAD al MIES, de 33m de frente por 38 m de fondo, en la actualidad, en el macrolote, solo se encuentra construida la cancha de césped sintético, sin embargo de la información del Director de Planificación, todo el macrolote ya está donado a otras instituciones, dejando separado el lote para el MIES.

El nivel del macrolote en general, se encuentra a 30cm bajo el nivel de la acera y bordillo, por lo cual presenta al momento de la evaluación ligeros empozamientos de agua lluvia.

- Al encontrarse el predio bajo el nivel de la acera, se deberá elevar el acceso al CDI al menos 20cm sobre el nivel de la acera, para evitar ingreso de agua en caso de lluvias.
- Una vez se haya donado el predio al MIES, habrá que garantizar que los donatarios aledaños tengan servicios que no sean incompatibles con el servicio de Desarrollo Infantil, para lo cual habrá que ampararse en el bien superior de los niños/as.

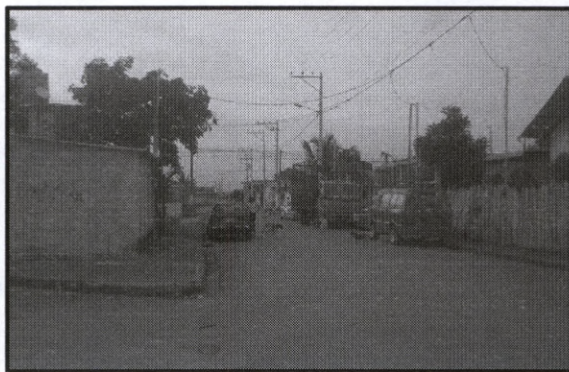
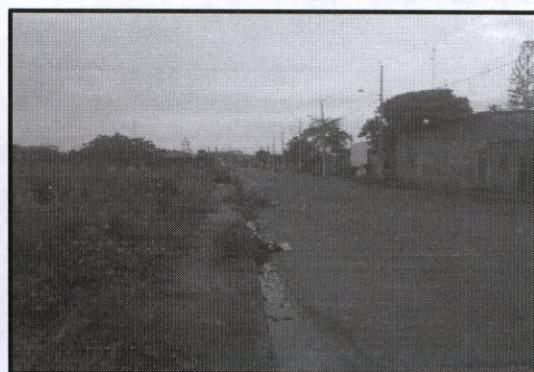
El predio ya no es esquinero y tiene un solo acceso por una vía de iguales características de la principal, de dos carriles y al momento baja circulación vehicular.

El entorno del predio es de una zona vulnerable y de alta densidad poblacional.

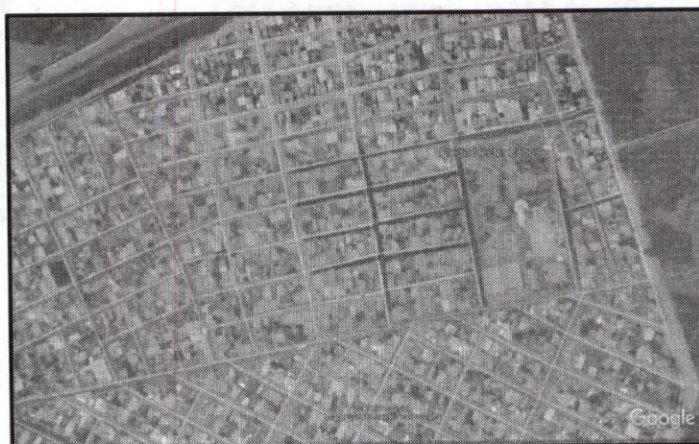
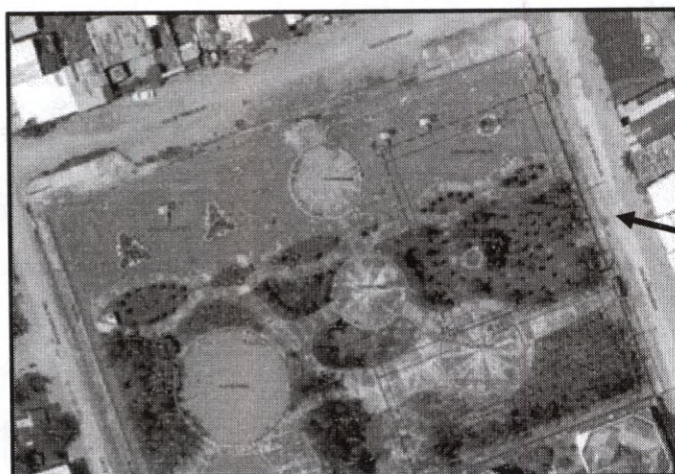
PREDIO PARA CDI

El predio se encuentra ubicado en el sector Norte de la ciudad de Durán, el sitio ofrecido por el GAD de Durán por intermedio del Director de Planificación de dicho Municipio es dentro de un gran parque infantil que tiene tres vías circundantes, el terreno para el CDI da a una de ellas posterior al acceso principal.

Es un sector presenta una alta densidad poblacional hacia el lado Norte, Sur y Oeste, hacia el lado Este, la densidad poblacional es menor por cuanto posee menos viviendas por existir una gran extensión de terreno sin urbanizar.

El predio se ubica a nivel de 50cm sobre el nivel de la acera y sería parte del parque.

- Al tener el predio dos frentes, el acceso principal del CDI deberá ser ubicado hacia la calle con menor tránsito vehicular.
- El costo de implantación se incrementará por cuanto habrá que realizar un cambio de suelo, por ser el actual relleno con arena.
- Al no poder tener el predio en propiedad del MIES, no se puede iniciar los procesos para la construcción del CDI.

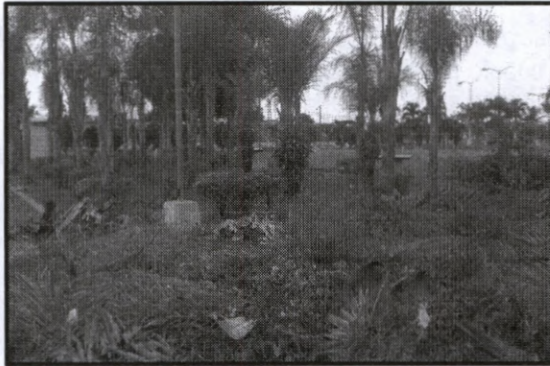
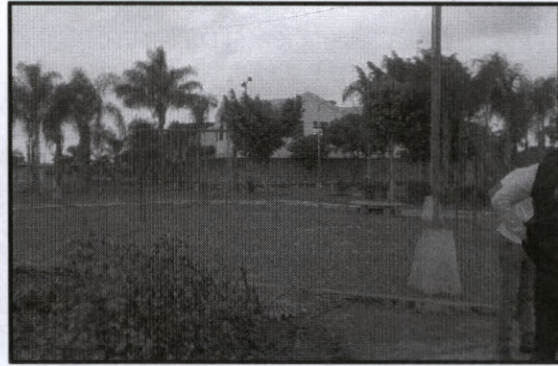
El espacio que será donado al MIES al momento se encuentra plantado con palmeras, cuya remoción no implicará mayores recursos.

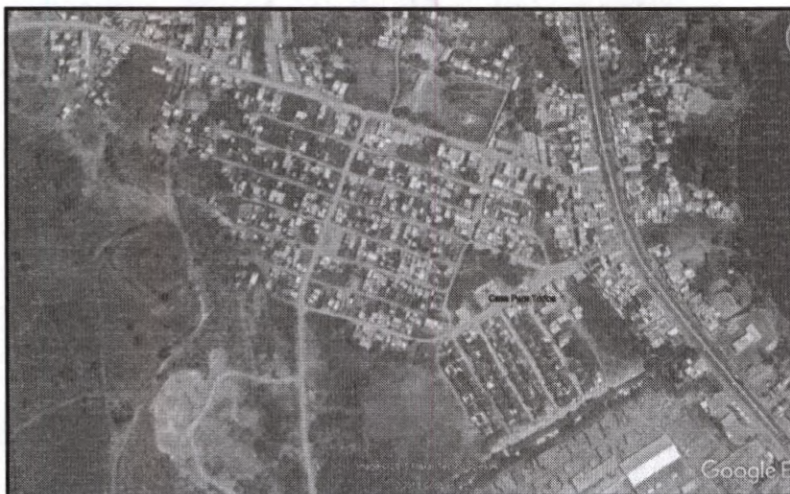
El predio se encuentra ubicado en el Cantón Nobol en la población de Petrillo sector de Primavera de Petrillo, el terreno indicado es esquinero y se encuentra en un macrolote (limitado por las calles circundantes).

Es un sector de mediana densidad poblacional y en consolidación, con viviendas circundantes de hasta dos pisos posee servicios básicos de energía eléctrica, alcantarillado y luminarias públicas, no posee conexiones domiciliarias de agua potable.

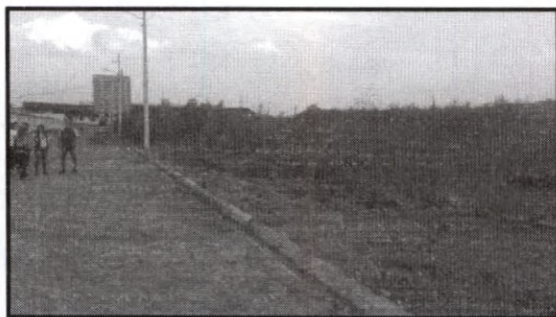
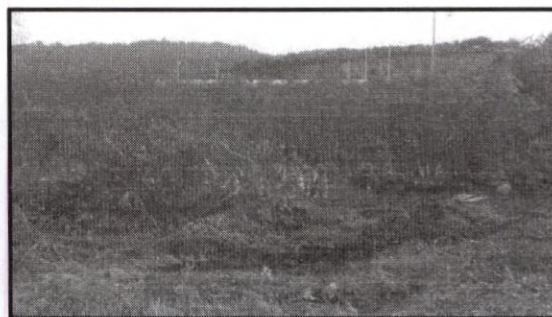
El predio es de topografía plana, cuenta con aceras y bordillos, posee acceso vehicular adoquinado en buenas condiciones y al momento se tiene la presencia de vegetación alta.

El macrolote no presenta construcciones, se encuentra libre para ejecutar el proyecto, el nivel del piso en el centro está aproximadamente a 40cm bajo el nivel de la acera y tiene agua estancada.

- Técnicamente, en caso de ser aceptada la donación, la construcción del Centro Infantil deberá iniciar a un nivel de 20cm sobre la acera, con la finalidad de evitar inundaciones.
- Los accesos al CDI deberán contemplar rampas, con la normativa de pendiente para personas con discapacidad, como requisito de accesibilidad universal.

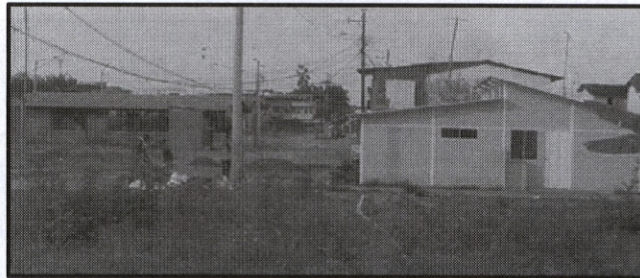
El sector de Primavera de Petrillo cuenta con casas nuevas, listas para ser habitadas, así como también se pudo evidenciar la existencia de otro grupo de viviendas más antiguas.

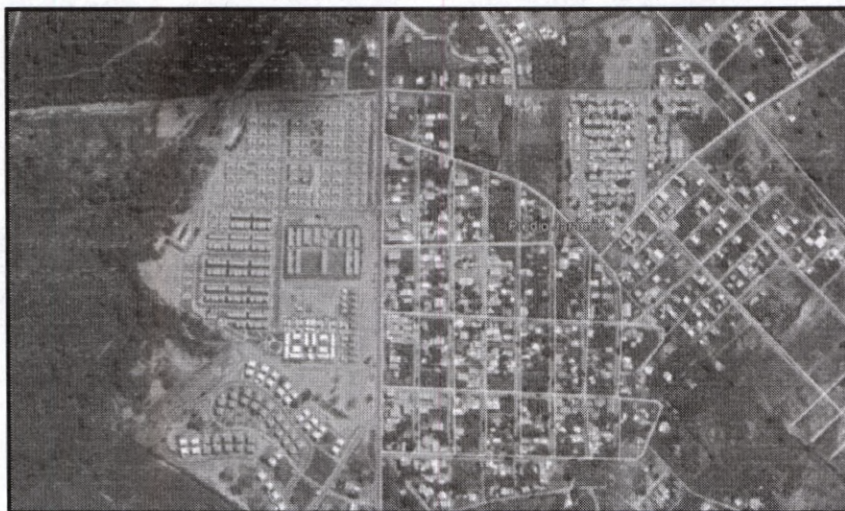
El predio se encuentra ubicado la ciudad de Jaramijó, en el sector denominado "Reasentamiento Jaramijó" al ingreso de la población en la vía que conduce a Manta, su ubicación es estratégica por cuanto está en un plan de vivienda para personas en pobreza y a aproximadamente 300m del Plan de Vivienda Toda Una Vida. Las coordenadas son 540555.00 m E ; 9893788.00 m S

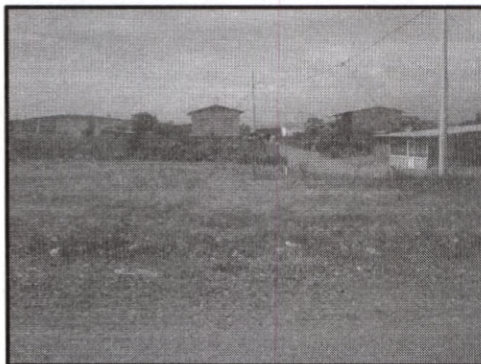
Es un sector de alta densidad poblacional, pobreza, vulnerabilidad y en continuo proceso de consolidación, tiene una vía de acceso asfaltada, sin embargo alrededor del predio las vías son lastradas, es de forma irregular y tiene la proyección de una calle en la parte frontal.

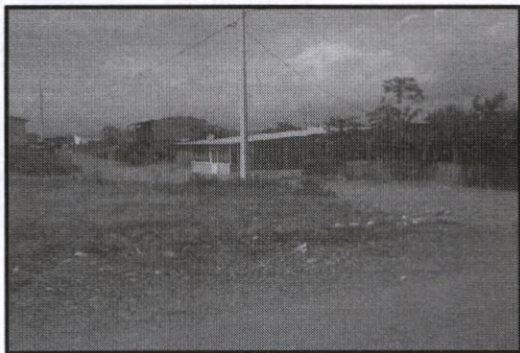
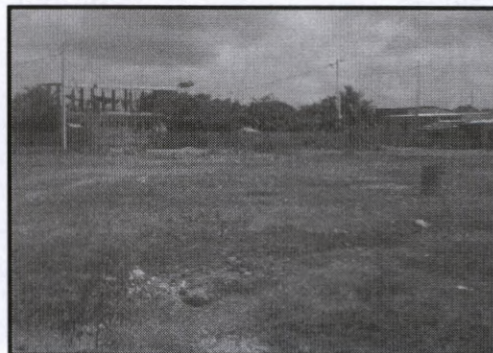
El predio es de forma irregular, presenta un ligero desnivel hacia la parte frontal, no cuenta con aceras pero si tiene bordillos, el acceso vehicular se encuentra en malas condiciones, posee servicios básicos de agua potable, energía eléctrica, existe alcantarillado, aunque el mismo al momento se encuentra con fallas en la evacuación de las aguas servidas.

- La implantación del CDI requerirá una modificación de la ubicación de los salones de aprendizaje por cuanto el predio tiene medidas menores a las óptimas requeridas, esta modificación no afectará a la funcionalidad del CDI, puesto que el diseño 2015 tiene como principal cualidad la característica de ser modificable.
- Se tiene que realizar la gestión desde el Distrito para que el GAD de Jaramijó realice la limpieza del sistema de Alcantarillado hasta el inicio de la obra, con la finalidad de prescindir de la planta de tratamiento que tiene un costo elevado.

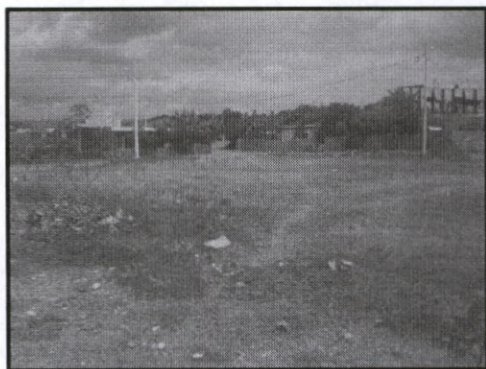
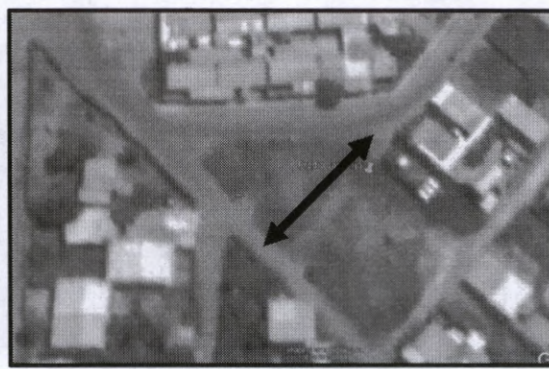
VÍA PROYECTADA

Al momento se ha realizado el levantamiento topográfico por parte del Municipio y por técnicos de SECOB para realizar el estudio de implantación

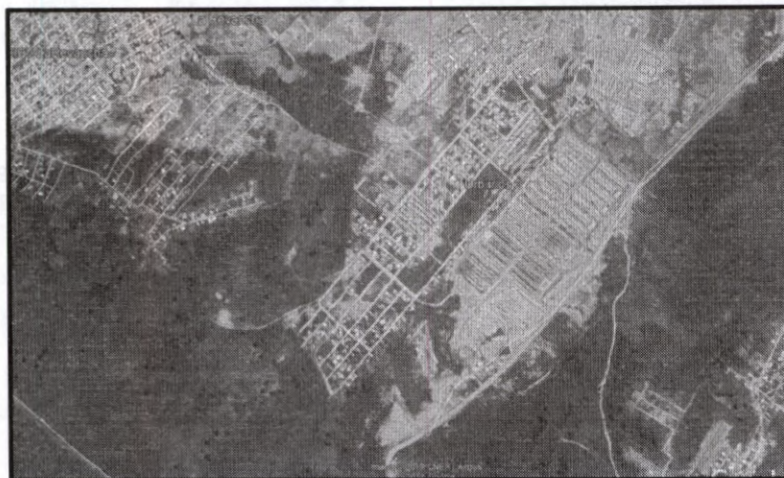
El predio se encuentra ubicado la ciudad de Manta, en el sector denominado "Ceibos Renacer", al ingreso Sur de la ciudad. Es una propuesta para la implantación de un CDI Emblemático, que podría ser viable para el próximo año, de ejecutarse las acciones pertinentes para su traspaso al MIES

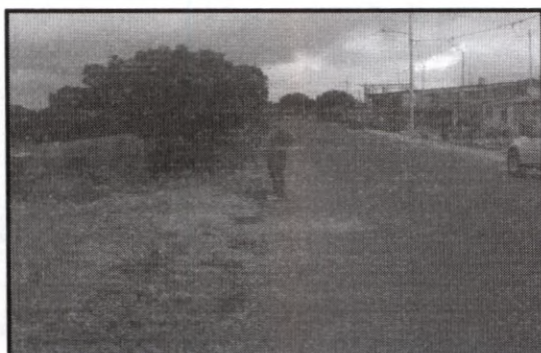
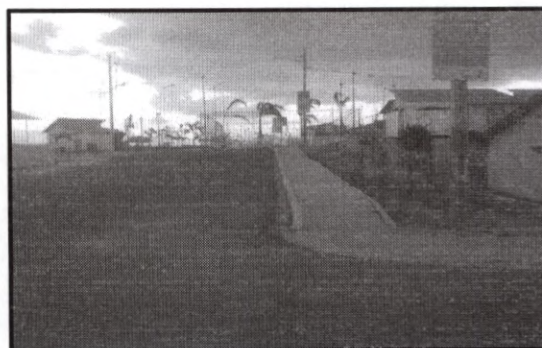
Es un sector de mediana densidad poblacional, por cuanto es un Programa Habitacional nuevo y de acuerdo a los requisitos de las familias para acceder a este tipo de vivienda, las mismas pertenecen a grupos de vulnerables y de pobreza. Tiene una vía de acceso asfaltada, al igual que las vías que componen el conjunto.

- De ser el caso del traspaso del predio al MIES, se deberá tomar en cuenta los costos de implantación por la construcción de muros de contención hacia las calles superiores.
- El sector se puede determinar por inspección visual que se encuentra en proceso de consolidación y aumento de viviendas, lo cual es favorable para la ubicación de un CDI.

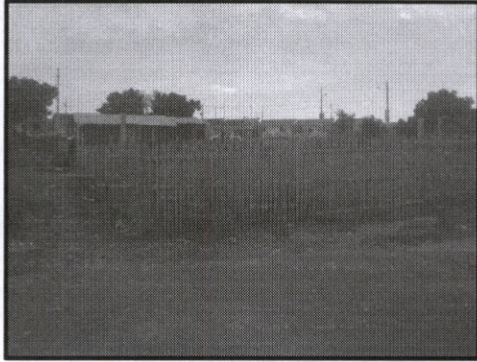
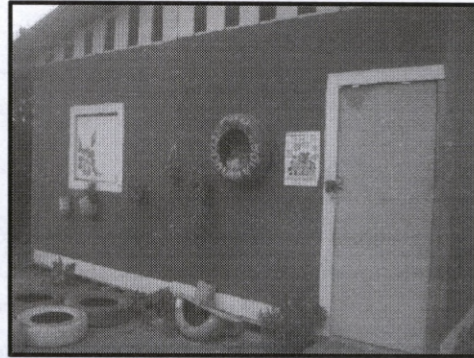
El predio es de forma irregular, presenta una pendiente pronunciada al inicio y moderada al final, posee un área suficiente para la implantación de un CDI Emblemático. En la parte baja del predio se ubica una vivienda de propiedad privada y una construcción pequeña (4mx5m) en la cual funciona un CNH, que se encuentra en buenas condiciones.

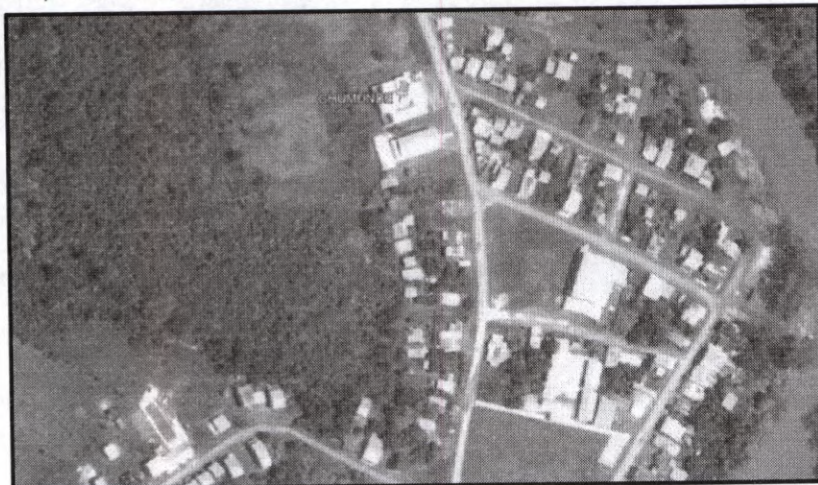
El CDI Emblemático se encuentra ubicado en la provincia de Esmeraldas en la población de Chumundé, en una vía secundaria desde la población de Palestina.

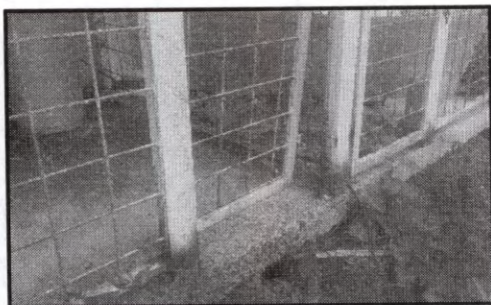
Antes desoldada la puerta

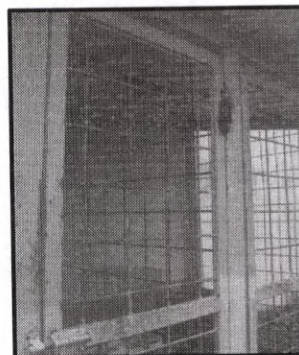
Ahora puerta soldada

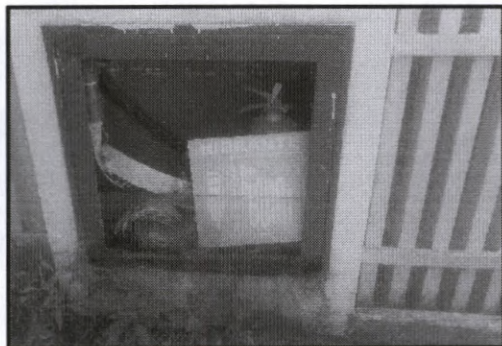
Antes sin limpiar

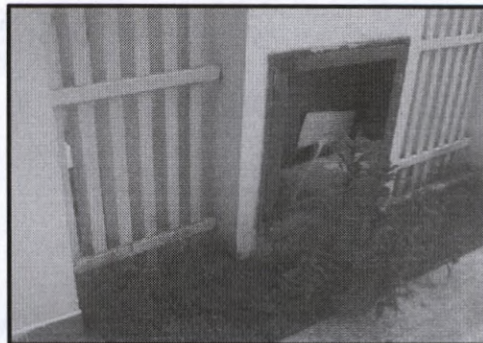
Actual realizado la limpieza

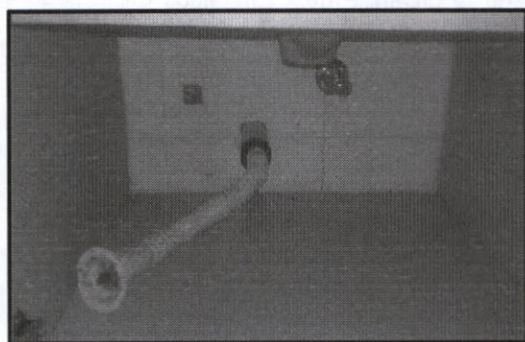
Antes puertas caídas y sin limpiar

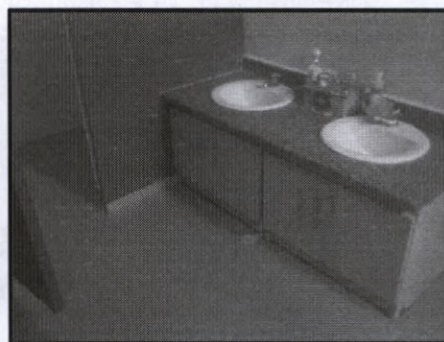
Actual puertas aseguradas y realizado la limpieza

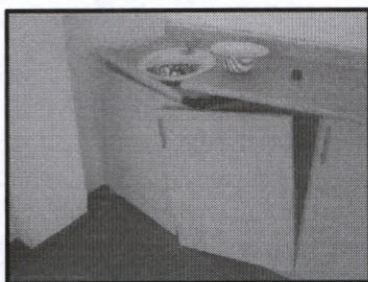
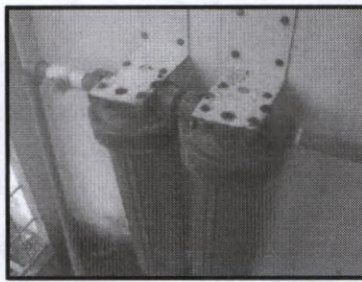
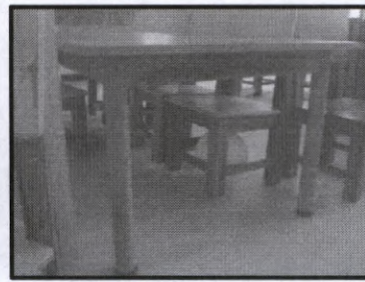
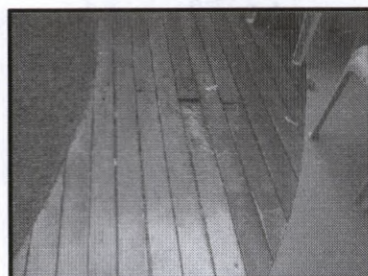
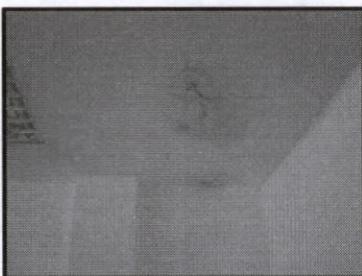
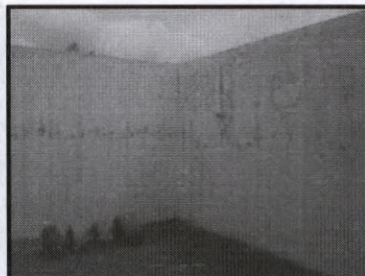
Existen fallas que una vez sean entregadas las Actas Definitivas, se deberán dar mantenimiento con pintura anticorrosiva a las partes metálicas que se encuentran oxidadas, sellado de filtraciones de agua lluvia y pintura en general

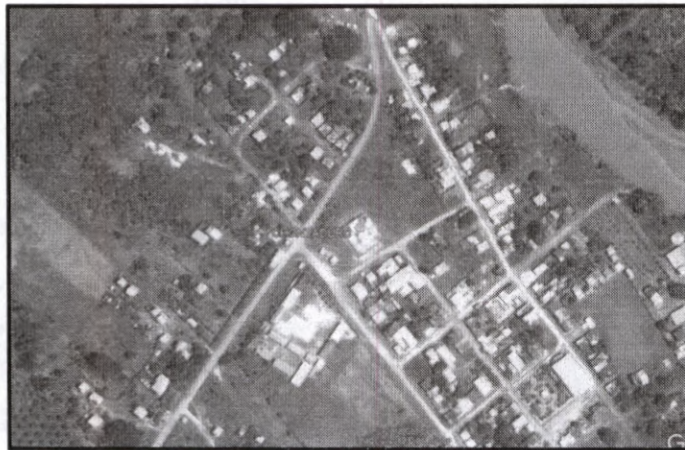
El CDI Emblemático se encuentra ubicado en la provincia de Esmeraldas en la población de Chontaduro, en una vía secundaria desde la población de Palestina vía Chumundé.

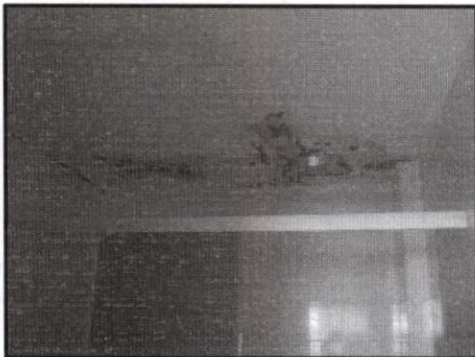
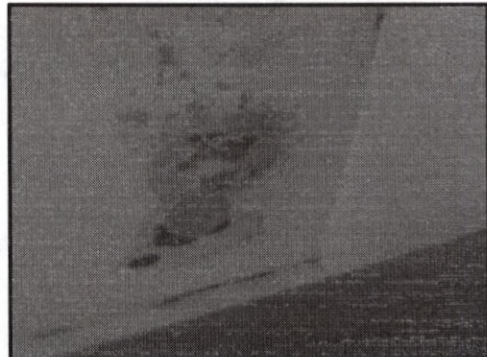
El CDI corresponde a un contrato de construcción mediante el cual se ejecutaron dos CDI más en Chontaduro y Viche, estas obras poseen Acta de Entrega de Obra Pública, pero aún SECOB no ha entregado el Acta Definitiva de Obra, razón por la cual, a pesar de que la Gerencia tiene los recursos para intervenirlos en mantenimiento, no han podido ser intervenidos en mantenimiento ni preventivo ni correctivo. Los CDI han sido intervenidos últimamente mediante mingas con las madres y padres de familia, este CDI presenta mayor evidencia de filtraciones de agua lluvia que el anterior CDI.

Manchas por Humedad

- Pese a las insistencias desde la Gerencia y desde el Viceministerio hacia SECOB aún no se hace entrega del Acta Definitiva, que requiere la DNI para proceder con el proceso de contratación del mantenimiento del CDI.
- Se tendrá, hasta tanto, que seguir gestionando el mantenimiento menor con las madres y padres de familia.

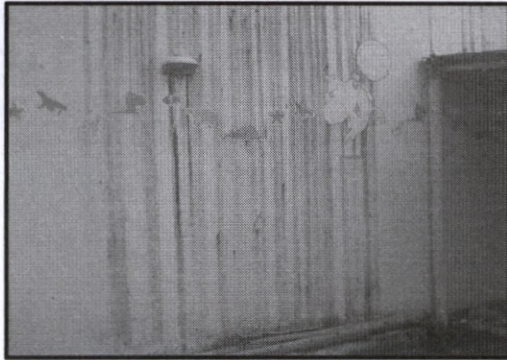
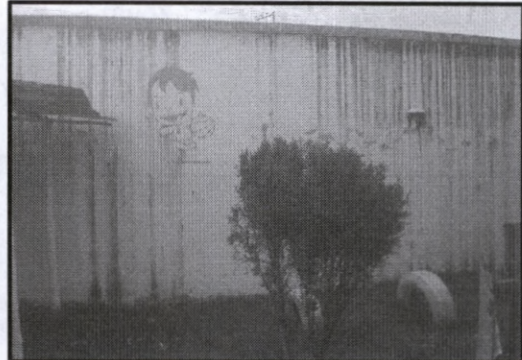
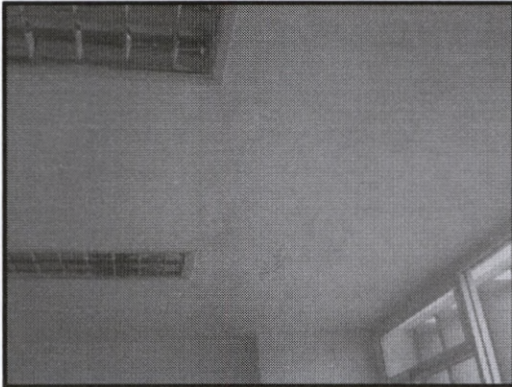
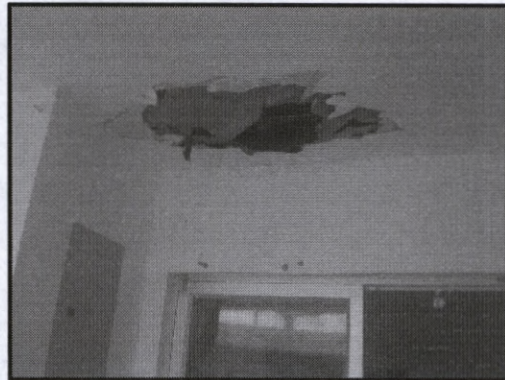
Pintura desgastada, mampostería y gypsum manchados y con desprendimientos
