INFORME DE SERVICIOS INSTITUCIONALES

Ministerio de Inclusión Económica y Social	INFORME TÉCNICO VISITA CDI	Versión: 01
	SUBSECRETARIA DE DESARROLLO INFANTIL INTEGRAL	Fecha de elaboración: -sep - 2019
		Página: 2 de 3

- Los ambientes de aprendizaje, por el estado de la infraestructura presentan materiales peligrosos por posible desprendimiento de mampostería.
- No posee suficiente material didáctico, tiene poco y en estado regular.
- La unidad no cuenta con permiso de funcionamiento.
- En cuanto a la formación de las educadoras, ninguna se encuentra en los procesos de formación de tecnología, ni en los procesos de formación continua.
- Ninguna de las educadoras tienen certificado de competencias laborales.
- Dos de las educadoras tienen planificación que se mantiene en cada uno de los salones de aprendizaje.
- El CDI cuenta con, luz, agua e internet, las descargas de aguas servidas es hacia un pozo séptico.
- El Coordinador Eduardo Yagual tiene los documentos de la unidad de atención, actas de comité de Padre de familia y reuniones, asistencia de los niños y personal, en una carpeta.

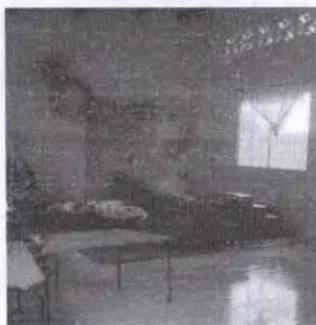
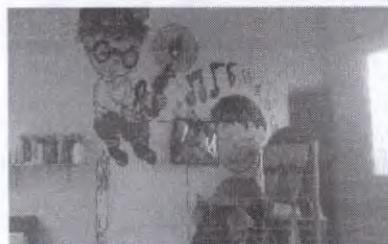
- El día de la visita asisten al CDI 42 niñas y niños los mismos que están distribuidos en cuatro grupos de edad, se encuentran presentes 5 educadoras.
- El momento de la visita, los niños/as se encuentran en el lavado de manos previo a servirse el último alimento antes de salir a casa.
- El material didáctico no es suficiente para los niños/as, sin embargo lo poco que tienen se encuentra en estado regular

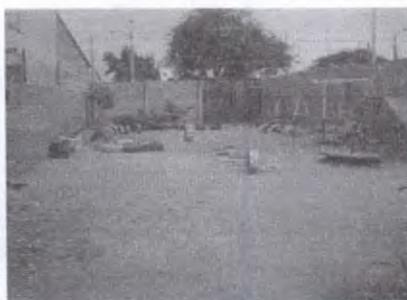
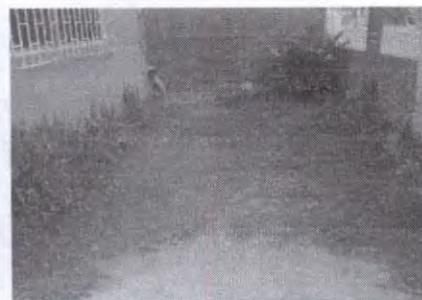
- El CDI posee un patio posterior para juegos y uno frontal, requieren un mejor tratamiento, que se puede realizar con los padres y madres de familia.

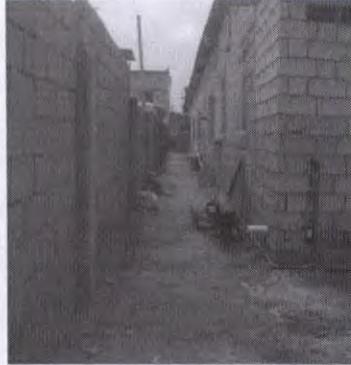
- Se tiene un patio lateral, en el cual se han acumulado restos de materiales sin uso, los mismos se vuelven peligrosos si están en contacto con los niños/as por lo cual se recomienda a la Coordinadora colocar una barrera de madera, reja u otro elemento que impida el paso de los niños/as.

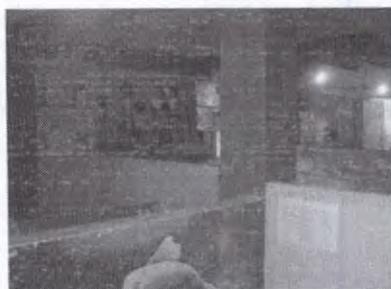
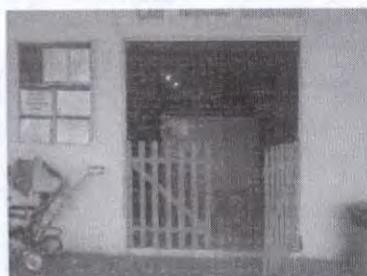
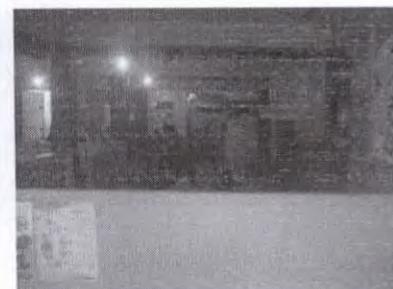
- La infraestructura se compone de un solo cuerpo dentro del cual se desarrollan los salones de aprendizaje conformados por mampostería a media altura, comedor y baterías sanitarias, posee un hall de recepción.

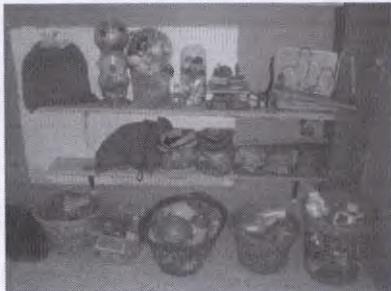
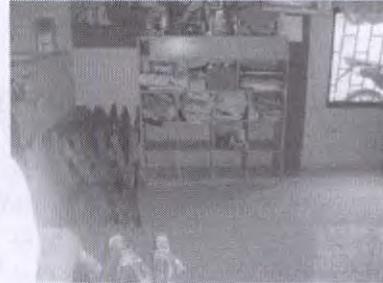
- Las condiciones del material didáctico son regulares y no es suficiente para el número de niños/as, el mobiliario se encuentra en estado regular.

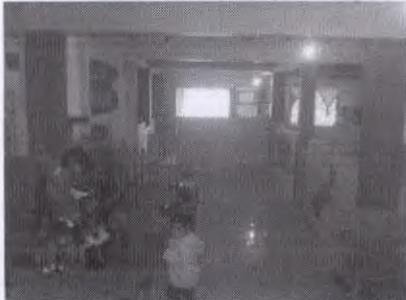
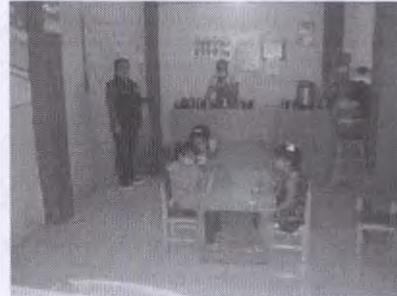
- El mobiliario del comedor se encuentra en estado regular, por falta de pintura y mantenimiento, es suficiente para los niños/as. El momento de servir los alimentos, falta interactuar las educadoras con los niños/as.

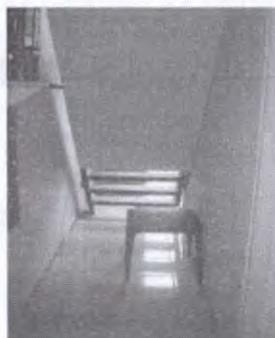
- En el espacio central del CDI se tiene un ambiente bajo un agrada que es utilizado como una especie de bodega, el cual se torna peligroso si se tiene acceso para los niños/as por cuanto pueden intentar salir por debajo de los escalones.

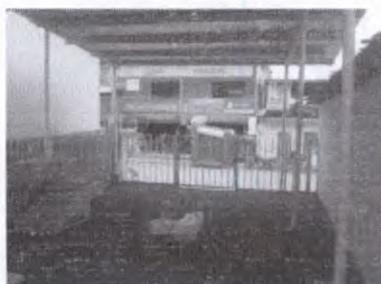
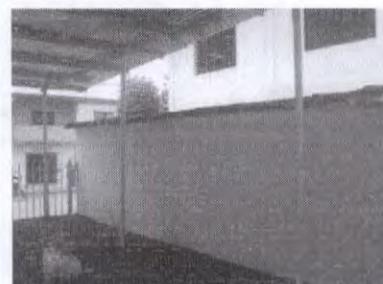
- En relación a la limpieza, orden y organización de los ambientes de aprendizaje están limpios.
- El CDI posee un espacio exterior para recreación de los niños/as, el cual tiene pocos juegos y en mal estado y colocado césped artificial, en cuanto a la infraestructura en cambio se encuentra el espacio en buen estado, pintado y bien delimitado

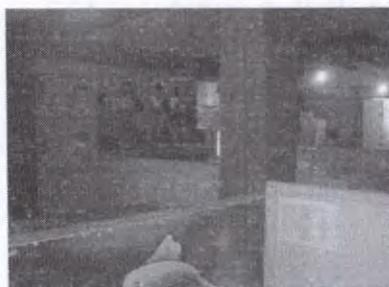
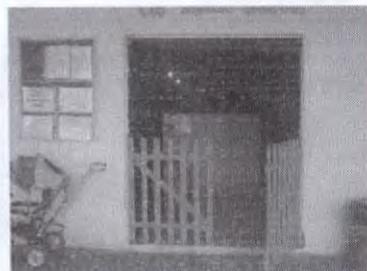
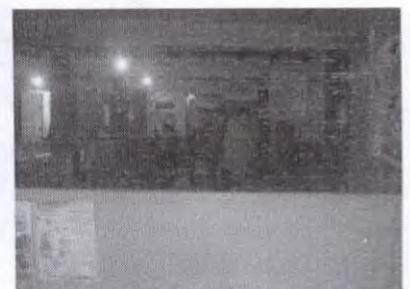
- La infraestructura se compone de un solo cuerpo dentro del cual se desarrollan los salones de aprendizaje conformados por mampostería a media altura, comedor y baterías sanitarias, posee un hall de recepción.

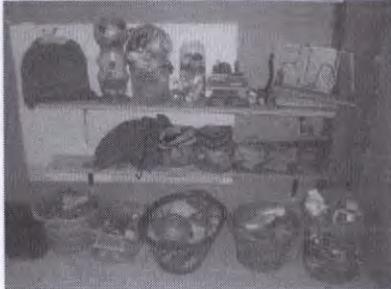
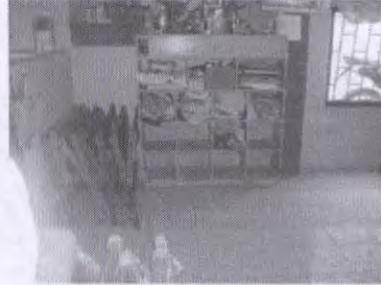
- Las condiciones del material didáctico son regulares y no es suficiente para el número de niños/as, el mobiliario se encuentra en estado regular.

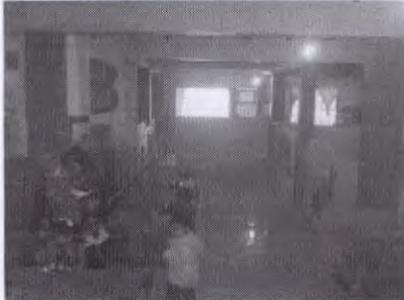
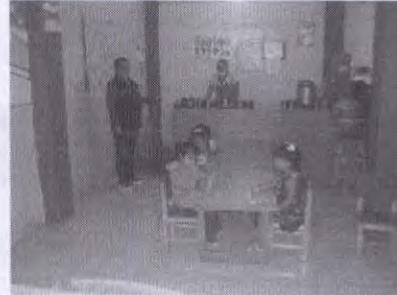
- El mobiliario del comedor se encuentra en estado regular, por falta de pintura y mantenimiento, es suficiente para los niños/as. El momento de servir los alimentos, falta interactuar las educadoras con los niños/as.

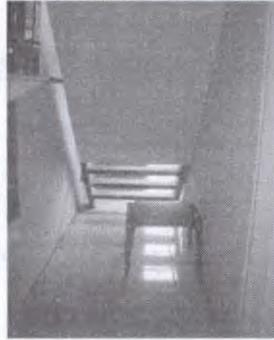
- En el espacio central del CDI se tiene un ambiente bajo un agrada que es utilizado como una especie de bodega, el cual se torna peligroso si se tiene acceso para los niños/as por cuanto pueden intentar salir por debajo de los escalones.

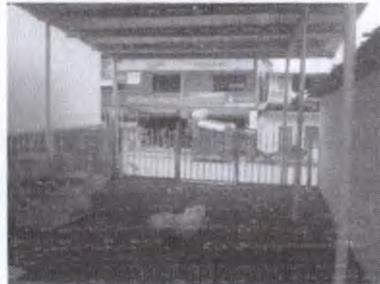
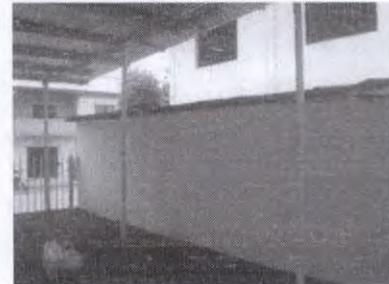
- En relación a la limpieza, orden y organización de los ambientes de aprendizaje están limpios.
- El CDI posee un espacio exterior para recreación de los niños/as, el cual tiene pocos juegos y en mal estado y colocado césped artificial, en cuanto a la infraestructura en cambio se encuentra el espacio en buen estado, pintado y bien delimitado

- Se recomienda colocar película protectora en los vidrios de las ventanas, sobre todo en los que se encuentran en los salones de aprendizaje.
- Cerrar el espacio que se encuentra debajo de la grada para evitar el paso de los niños/as.
- Se recomienda colocar protección en el cerramiento del patio de recreación para evitar el posible contacto de los transeúntes de la calle con los niños/as.
- Se recomienda realizar un simulacro de evacuación y graficar la zona segura post eventos de catástrofes naturales, se debe determinar el sitio seguro en caso de riesgo, que seguramente será en la parte frontal del CDI en el parque.
- Se recomienda que los rincones lúdicos se reorganicen de forma que generen un espacio de aprendizaje y desarrollo de niños/as mediante el juego y la imaginación.

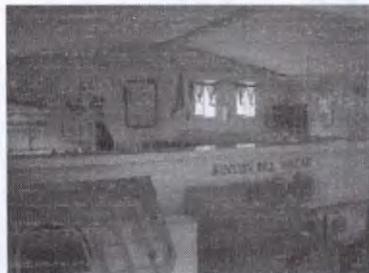
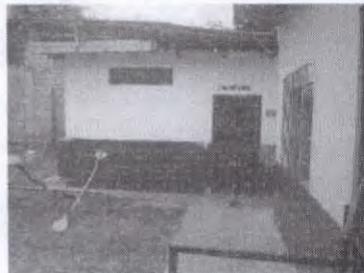
- El día de la visita asisten al CDI 33 niñas y niños los mismos que están distribuidos en cuatro grupos de edad, se encuentran presentes las cuatro educadoras.
- El momento de la visita, los niños/as se encuentran en los salones de aprendizaje, en sus actividades de educación.
- En la cobertura del CDI no consta en la asistencia de madres gestantes.
- La infraestructura se compone de un bloque frontal donde se encuentran los salones de aprendizaje que se encuentran divididos por mamparas a media altura, un bloque intermedio que se compone de otro salón de aprendizaje y un bloque posterior conformado por la cocina y el comedor separados por un patio de recreación.

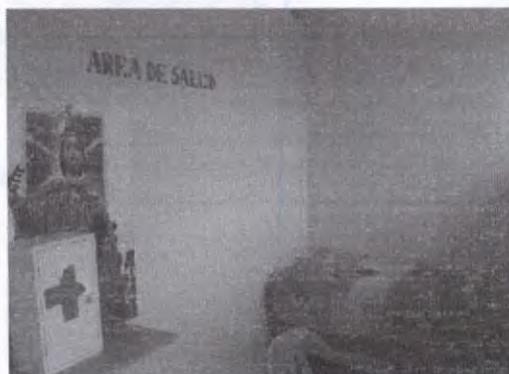
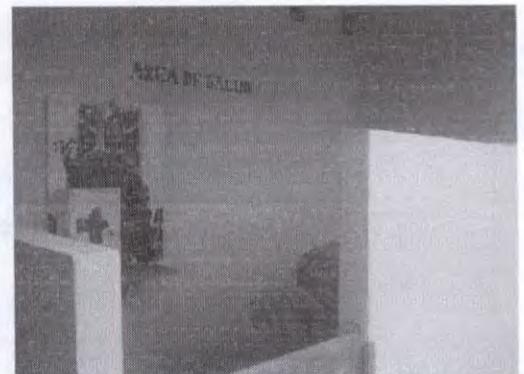
- El espacio para enfermería se encuentra a la salida hacia el patio recreativo, es un lugar abierto que requiere ser cerrado con aluminio y vidrio.

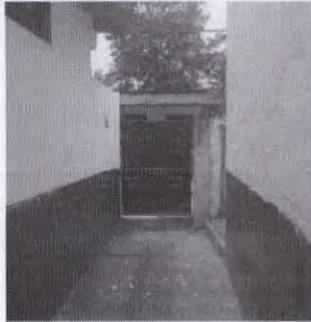
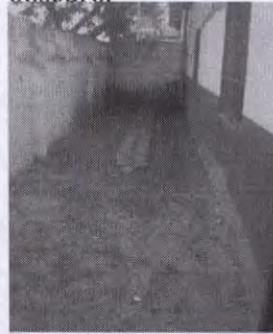
- Las educadoras tienen planificación que se mantiene en cada uno de los salones de aprendizaje, el material didáctico es suficiente y se encuentra en buen estado.
- El CDI cuenta con todos los servicios básicos, luz, agua e internet, posee un retiro desde la acera, posee un patio lateral que requiere ser mantenido para el uso de los niños/as o cerrado por ser un lugar estrecho y obscuro.

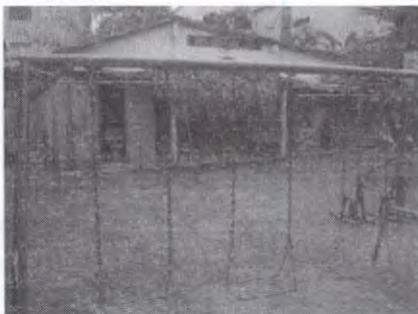
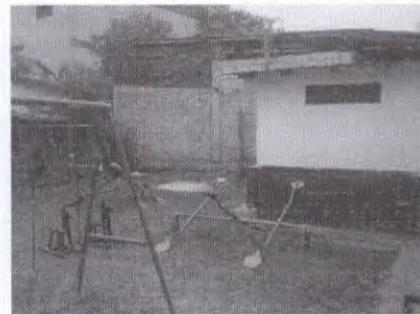
- El CDI posee un espacio exterior para recreación de los niños/as, el cual tiene juegos no acorde a la edad de hasta 36 meses, pero se encuentra este espacio bien mantenido

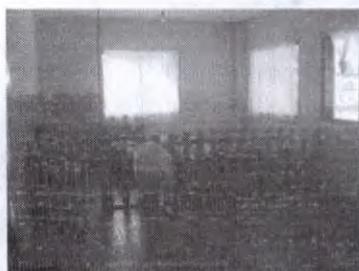
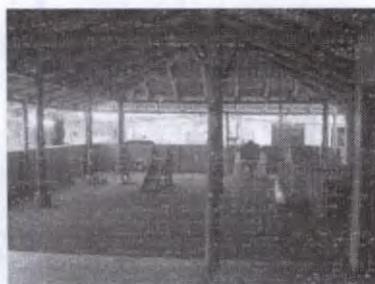
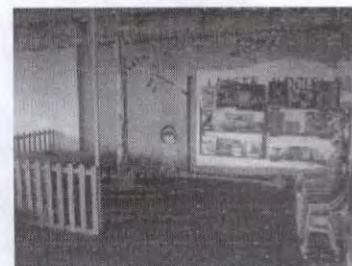
- El día de la visita asisten al CDI 24 niñas y niños los mismos que están distribuidos en tres grupos de edad, se suma como parte de la cobertura 4 madres gestantes para la consejería, en la visita se puede verificar la presencia de las tres educadoras.
- El momento de la visita, los niños/as se encuentran en los salones de aprendizaje, en sus actividades de educación.
- La infraestructura se compone de un bloque desarrollado en dos pisos, teniendo en el primer piso los salones de aprendizaje, cocina, comedor y baterías sanitarias en la primera planta y el área recreativa, otras baterías sanitarias y rincón de cuentos en el segundo piso, el revestimiento de este piso es de césped artificial, por lo que se vuelve apropiado en caso de caídas de los niños/as.

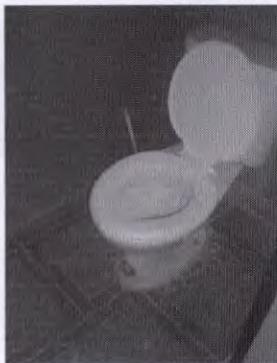
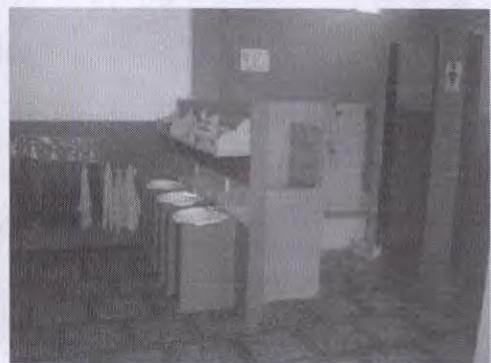
- Los baños son adecuados para la estatura de los niños/as y tienen los filos redondeados, lo cual es positivo para el cuidado de los niños/as.

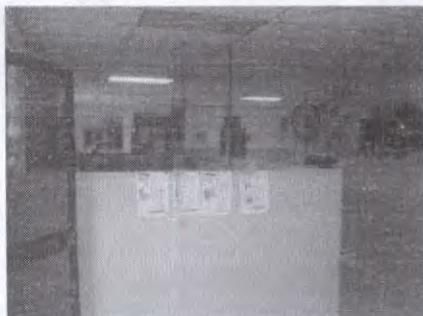
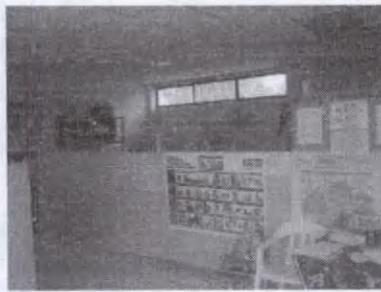
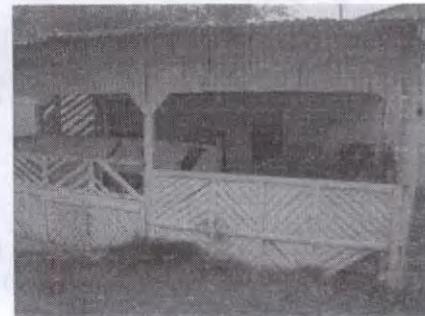
- El día de la visita asisten al CDI 19 niñas y niños los mismos que están distribuidos en tres grupos de edad, en la visita se puede verificar la presencia de las tres educadoras.
- La infraestructura se compone de un bloque único de estructura de homigón y mampostería de bloque, los salones de aprendizaje están delimitados por divisiones de madera a media altura, posee un patio frontal en tierra, posee una estructura en caña al ingreso al CDI en la cual se desarrolla un rincón de "vivienda".

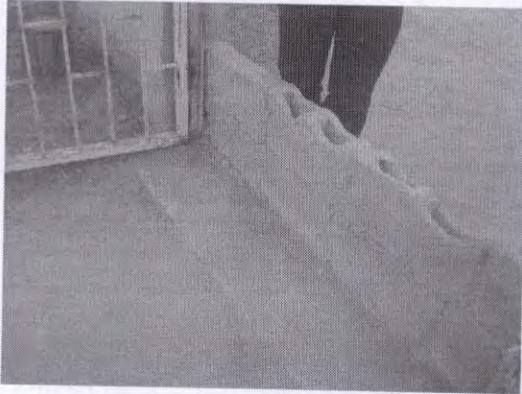
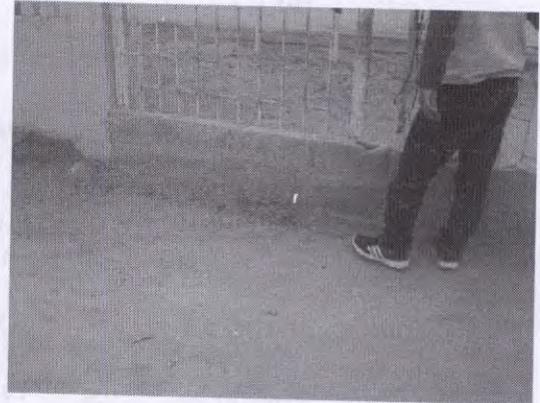
- En la puerta de ingreso principal se tiene una madera colocada para evitar el paso de agua en caso de lluvia, pero el mismo se convierte en obstáculo para el ingreso de personas con discapacidad física

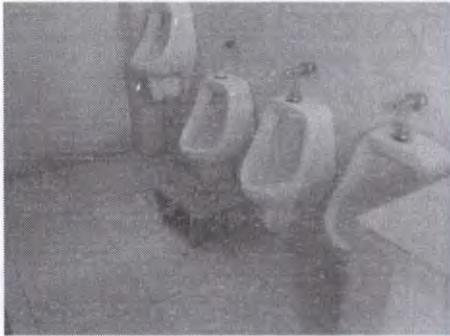
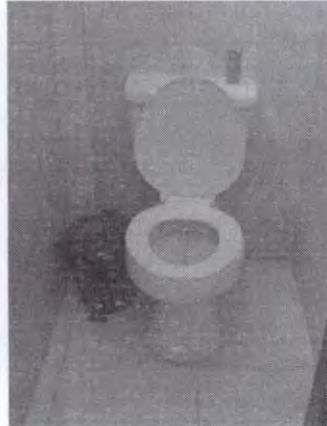
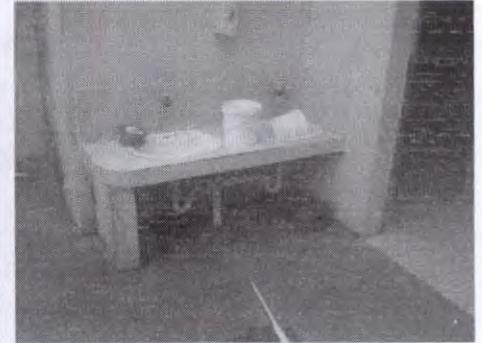
- Los baños están agrupados en una batería sanitaria con baños para niños y niñas y se encuentran en la parte exterior posterior de los salones de aprendizaje. Tienen piezas sanitarias y urinarios para el uso de los niños/as

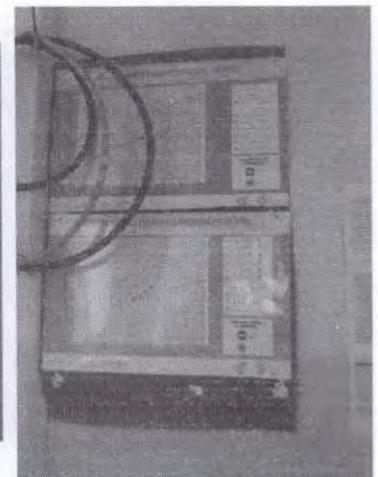
- El CDI posee un espacio exterior en la parte posterior para juego de los niños/as, el mismo que se encuentra descuidado y sin juegos.
- El CDI dispone de los carteles de identificación de nutrición y semaforización.

- La infraestructura del CDI es buena, tiene espacios propios para niños/as, ambientes iluminados, requiere darle tratamiento de mantenimiento, en lo que se refiere a pintura, cambio de vidrio roto en la puerta principal.
- El CDI se encuentra descuidado en sus áreas exteriores, requiere trabajo con los padres y madres de familia para adecuar con áreas verdes.

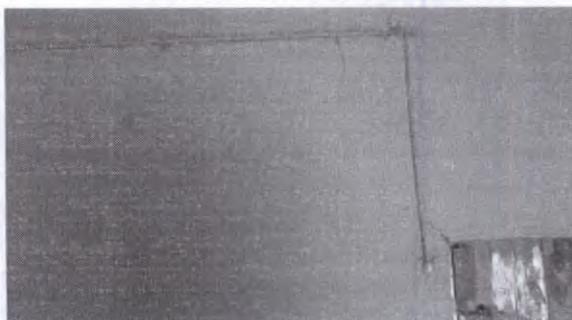
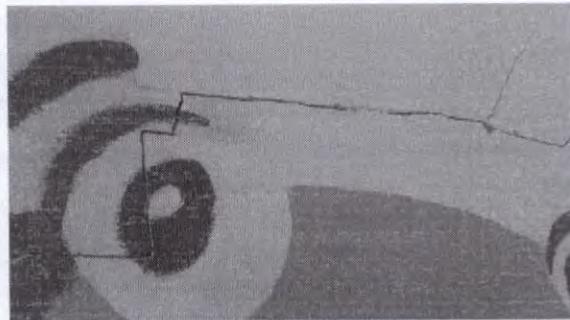
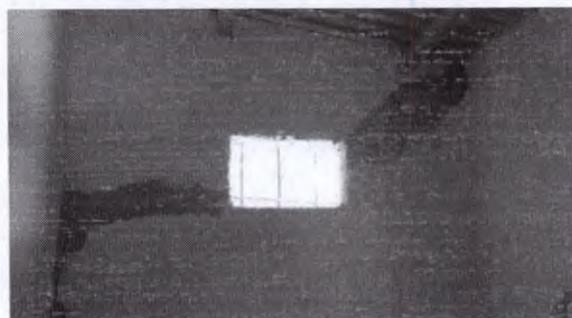
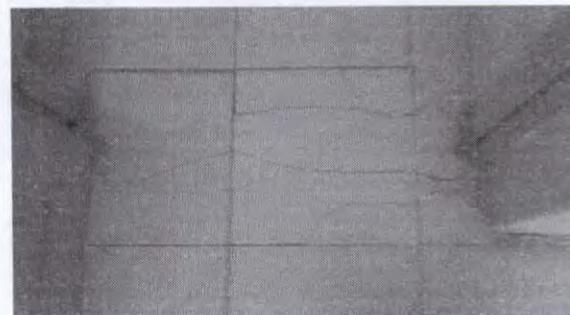
Se trata como punto especial dado el estado de deterioro en el cual se encuentra el CDI, puesto que presenta fisuras profundas a nivel del bloque en varios espacios, especialmente en el lado izquierdo de la casa.

- DESOCUPACIÓN de la infraestructura y traslado a la edificación de la Casa Comunal a 200m de la edificación actual.
- Se deberá dar seguimiento por parte del Distrito, para el traslado del servicio a la nueva edificación y realizar las mejoras de colocación de inodoros y lavamanos para niños/as.

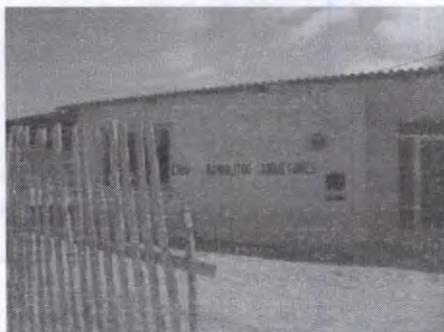
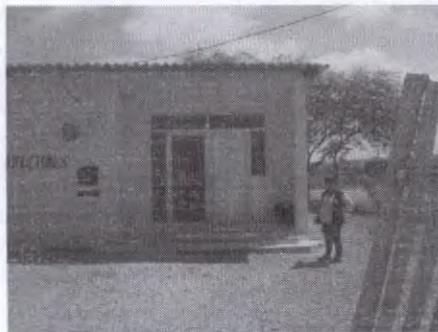
- El día de la visita asisten al CDI 21 niñas y niños los mismos que están distribuidos en cuatro grupos de edad, además en su cobertura se encuentra la consejería a 3 madres gestantes en la visita se puede verificar la presencia de las tres educadoras.
- La infraestructura se compone de un bloque de estructura de homigón y mampostería de bloque, los salones de aprendizaje están distribuidos en una planta libre con suficiente iluminación y ventilación

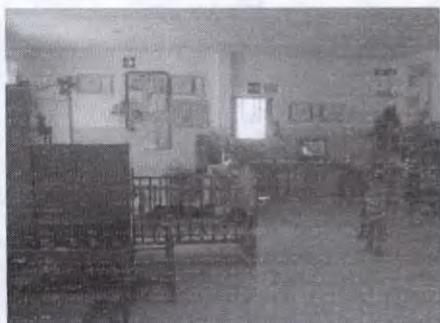
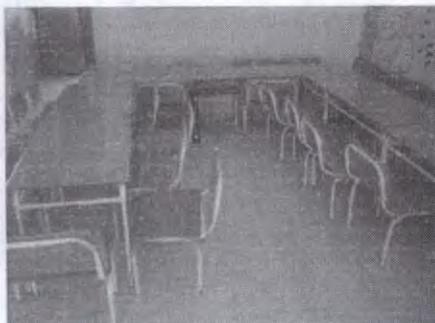
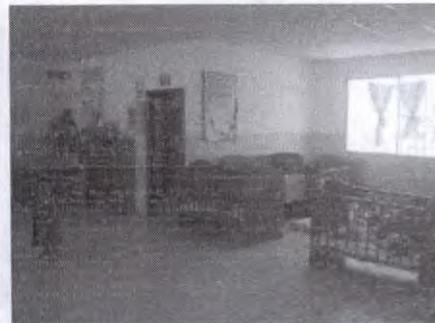
- La distribución y delimitación de los salones de aprendizaje, comedor y área administrativa es con divisiones a media altura con mobiliario o simplemente insinuado.

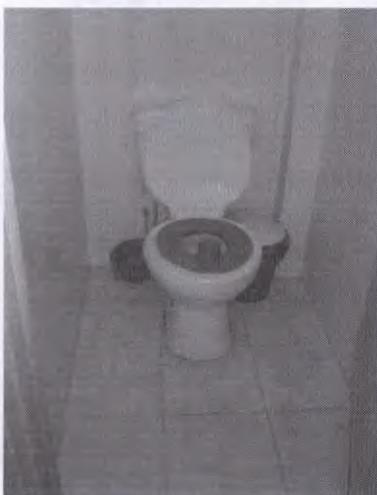
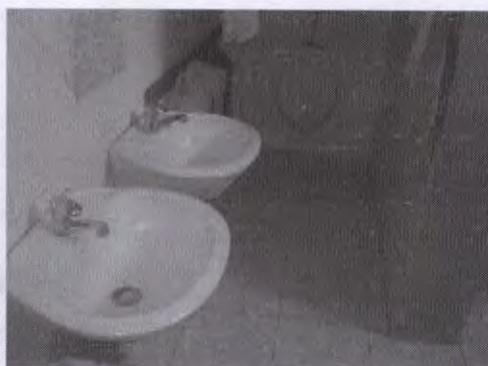
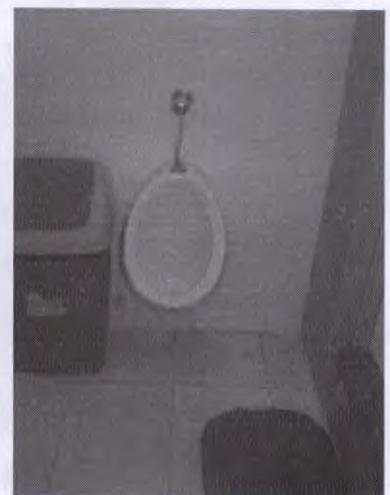
- Los urinarios y lavamanos son a medida de los niños/as, los inodoros son adecuados se encuentran limpios y bien mantenidos.

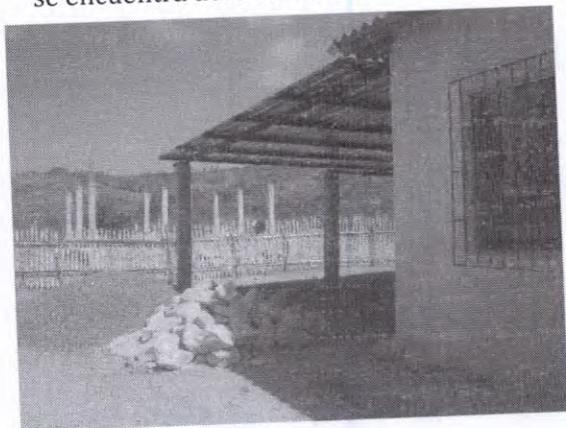
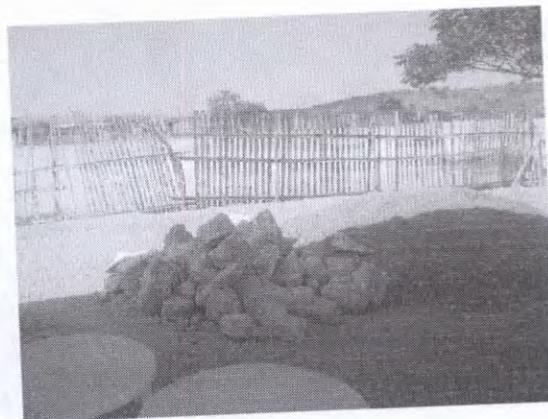
- El CDI posee un espacio exterior en la parte lateral para juego de los niños/as, el mismo que se encuentra en proceso de adecuación para crecimiento, el cerramiento se encuentra deteriorado.

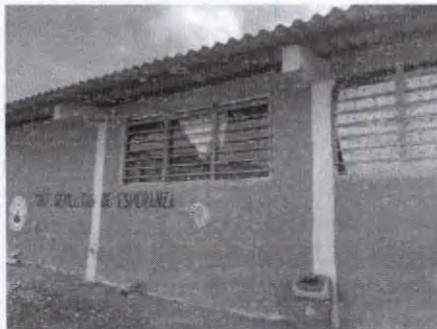
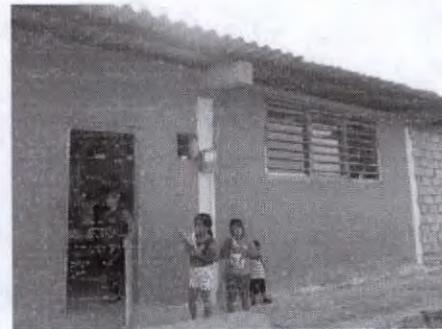
- El día de la visita asisten al CDI 35 niñas y niños los mismos que están distribuidos en cuatro grupos de edad, además en su cobertura se encuentra la consejería a 2 madres gestantes en la visita se puede verificar la presencia de las cuatro educadoras.
- La infraestructura, actual donde se encuentra el CDI no requiere mayor evaluación, por cuanto el mismo será trasladado hacia una nueva edificación, la cual se revisó en esta visita.

- La distribución y delimitación de los salones de aprendizaje, comedor y área administrativa es con divisiones a media altura con mobiliario o simplemente insinuado.

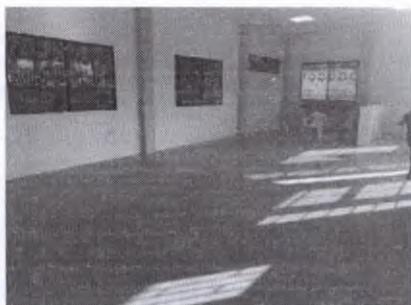
BLOQUE NUEVO

- La nueva infraestructura contempla un bloque nuevo de hormigón y mampostería de bloque y otro bloque de tres aulas antiguo, los dos bloques forman una figura en "L". El bloque nuevo posee una batería sanitaria con inodoros para adultos, el piso es de cerámica y no posee divisiones internas.

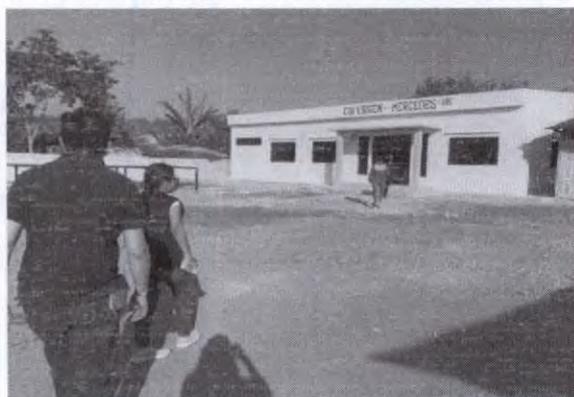
- El CDI posee un espacio exterior bastante amplio que puede usarse como jardín.

- Realizar los cursos de profesionalización para ser educadoras parvularias.
- Se recomienda en el nuevo edificio, dar tratamiento al espacio central que colinda con la edificación antigua existente, con áreas verdes, delimitación de caminería, para generar el diseño de un espacio de unión entre bloques, colocar una puerta principal que garantice la seguridad de los niños/as.
- En el nuevo CDI se deberá mantener organización en los espacios, mobiliario y material didáctico.
- Dadas las dimensiones del nuevo patio central, para su habilitación y mantenimiento se requiere trabajo con la comunidad y sobre todo con los padres y madres de familia del CDI.

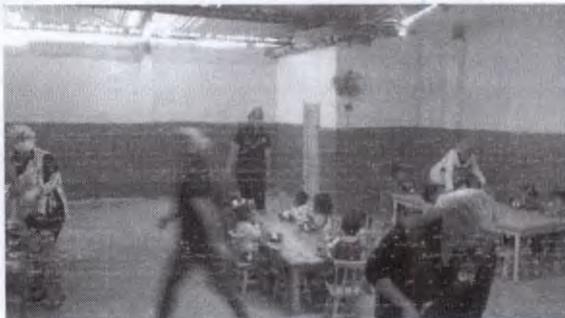
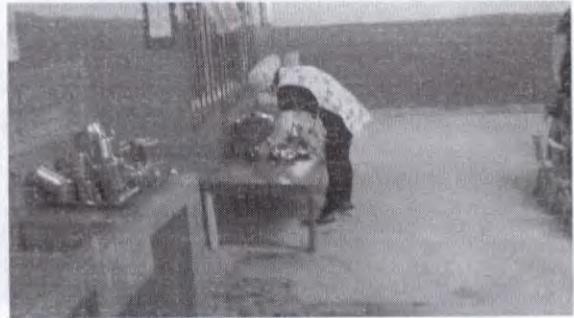
- El día de la visita asisten al CDI 26 niñas y niños los mismos que están distribuidos en cuatro grupos de edad, en su cobertura no posee consejería de madres gestantes en la visita se puede verificar la presencia de las cuatro educadoras.
- La infraestructura, está conformada por un solo bloque tipo vivienda con una ampliación hacia la parte posterior, misma que es utilizada como comedor y baño. Se encuentra a un nivel de al menos un metro sobre el nivel de la calle, lo cual es de tomar en cuenta por la denominada arquitectura sin barreras.

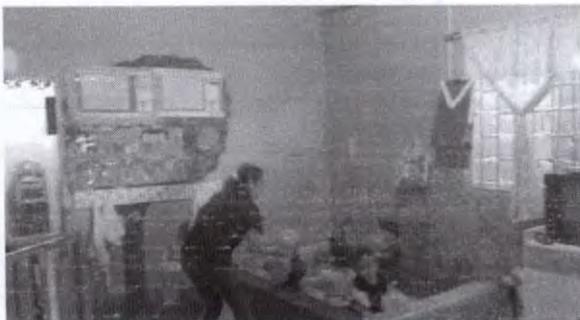
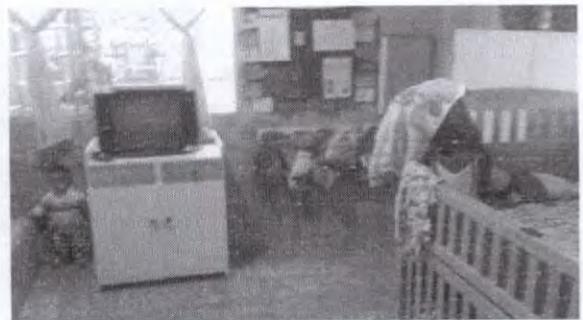
- Lo salones de aprendizaje, están conformados por ambientes delimitados por mamparas a media altura de madera.

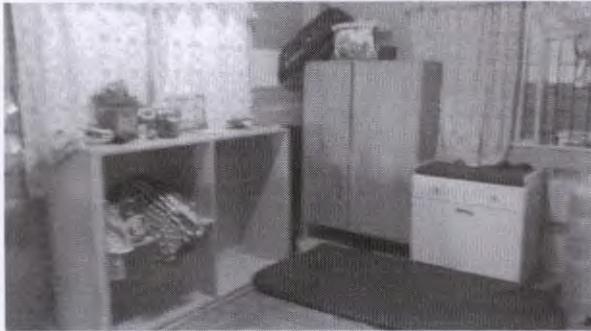
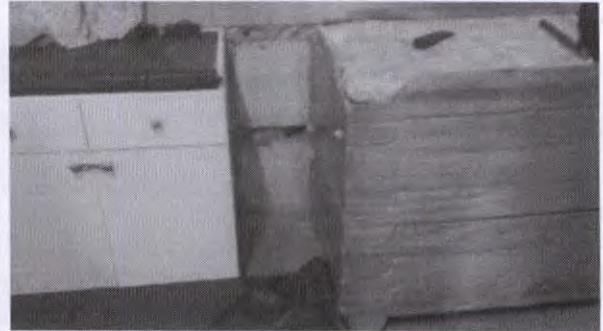
- Los ambientes de aprendizaje, no tienen materiales peligrosos y se encuentran organizados y los juguetes están dispuestos a la altura de los niños/as y de libre acceso.
- No existe suficiente material didáctico y acorde a la edad de los niños/as, parte del mobiliario es nuevo.
