Apoyo técnico en el Plan Frontera

Inspección técnica de 1 CDI en la provincia de Carchi y dos en la provincia de Esmeraldas

INFORME DE SERVICIOS INSTITUCIONALES

MIES-SDII-CIBV-2018-0312-M

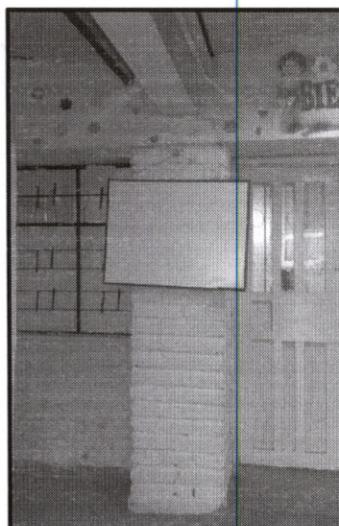
Filtraciones de agua lluvia.- Se tiene filtración de agua lluvia en al hall de acceso hacia el CDI, la misma se manifiesta en el flujo de agua por la mocheta de ladrillo que se encuentra en la segunda puerta, luego del acceso principal.

La filtración, se puede determinar, que se produce por la convergencia de las cubiertas en un canalón de agua lluvia, el mismo que no puede evacuar el agua por tener un solo bajante.

Se ejecutarán los rubros de derrocamiento de mampostería en los salones de aprendizaje para lograr integración interior y exterior, cambio de ventanales en fachada posterior del salón de uso múltiple por policarbonato, rediseño de la cocina y cambio de piso en acceso principal para evitar percances de los usuarios por la textura del mismo. Como parte de esta intervención será también, redirigir las aguas lluvias en el acceso principal, para evitar las filtraciones hacia el hall

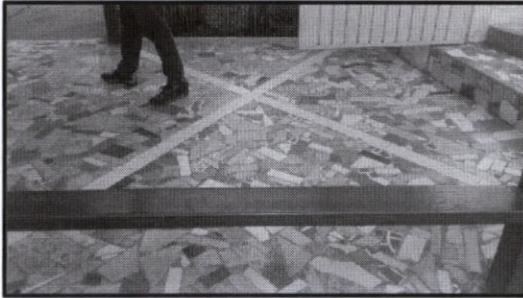
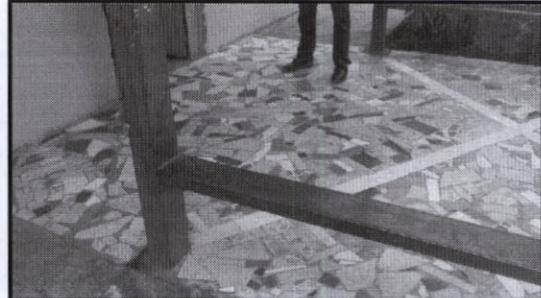
Piso no adecuado.- en la parte externa del hall principal se tiene colocado, como revestimiento de piso, un mosaico de cerámicas de textura lisa, lo cual al momento de las lluvias se vuelve peligroso para el tránsito de los usuarios por lo resbaladizo.

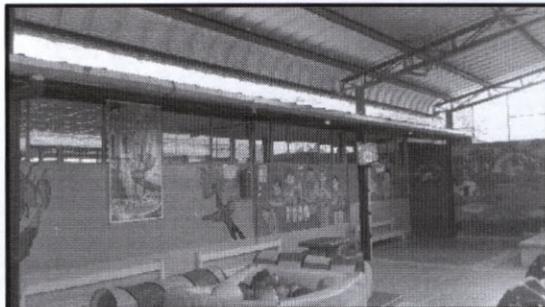
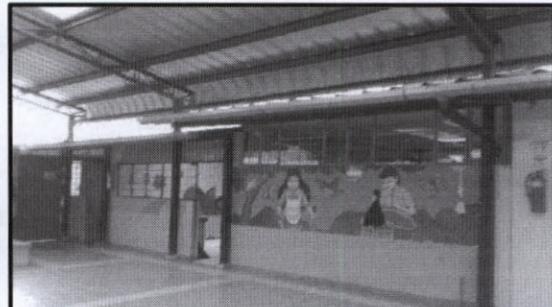
Iluminación y relaciones con el entorno.-Las relaciones visuales, en el patio central entre los salones de aprendizaje, las áreas administrativas y el salón de uso múltiple.

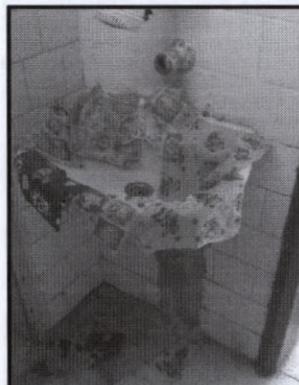
Las fallas menores y de mantenimiento, al no ser atendidas a tiempo, ocasionan un deterioro grave en la infraestructura y cuya intervención es más costosa.

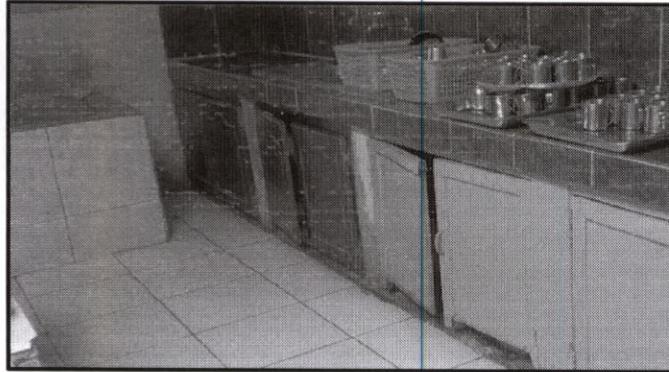
Daños en muebles de cocina.-Los muebles de cocina por falta de mantenimiento menor y recurrente tienen fallas que requieren cambios completos de piezas.

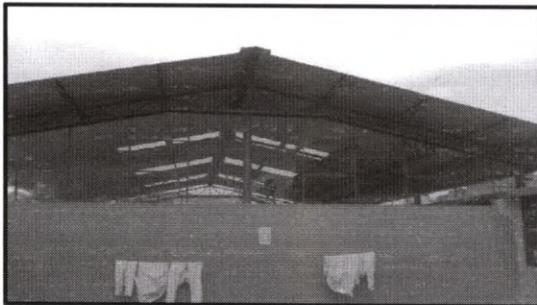
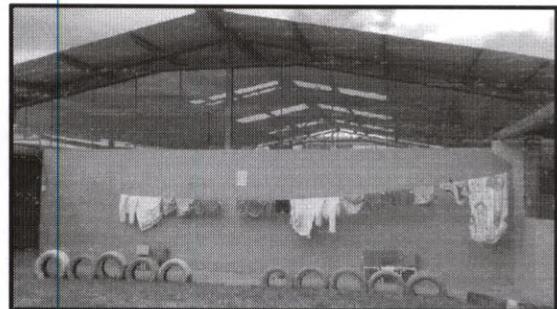
Ventanales altos.-Se tienen ventanales altos con vidrio delgado, los mismos que son peligrosos en caso de sismo o simple rotura y riego que se vuelve más crítico por cuanto se encuentran en la salida hacia los sitios seguros.

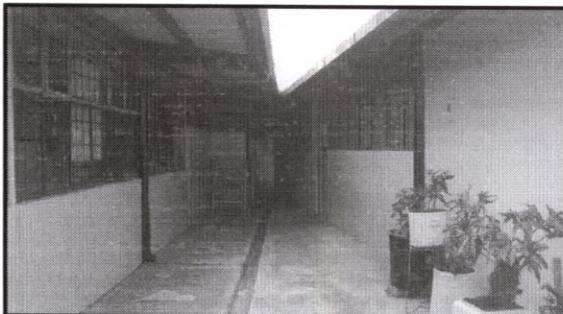
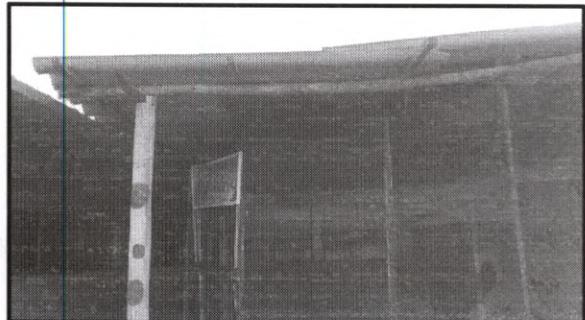
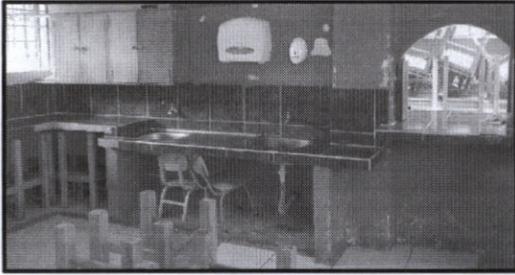
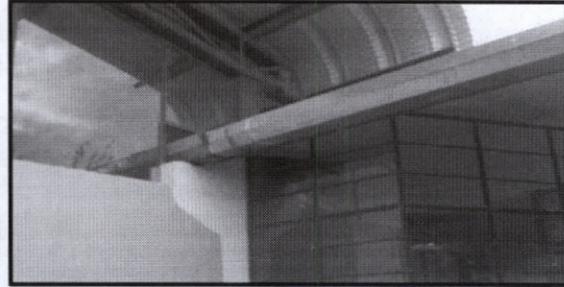
Crecimiento desorganizado.-Los bloques originales del diseño del CDI han sido sometidos a modificaciones y crecimiento sin ninguna planificación técnica, incluso en este CDI se tiene una vivienda para conserje.

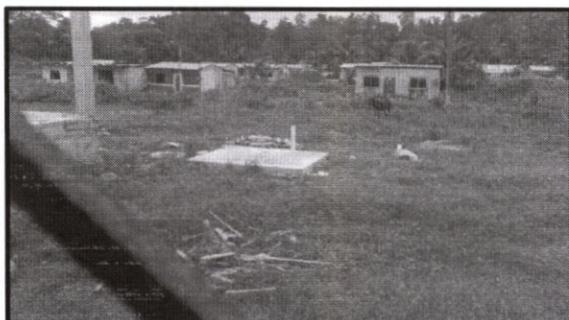
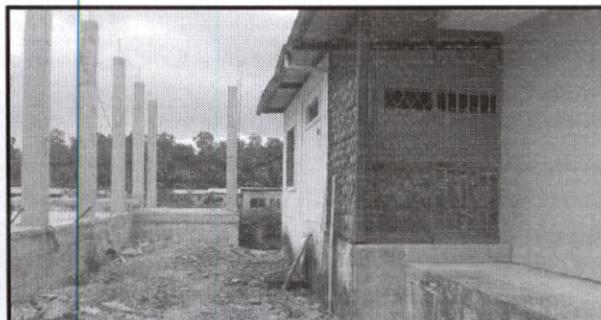
Cerramiento.- El predio no cuenta con cerramiento hacia sus tres lados, posterior y dos laterales y además el terreno posterior requiere relleno para disminuir el desnivel con la estructura.

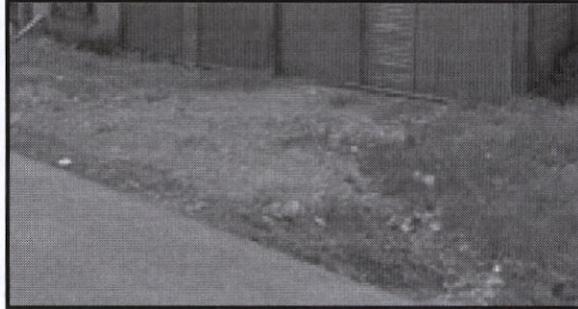
Aceras.- Los accesos hacia el predio no poseen aceras, lo cual en tiempo de lluvia puede generar acumulación de agua y dificultar el acceso a la edificación.

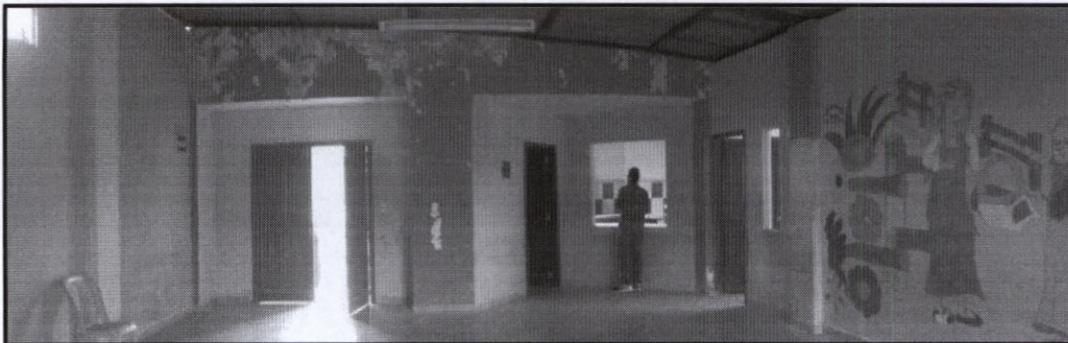
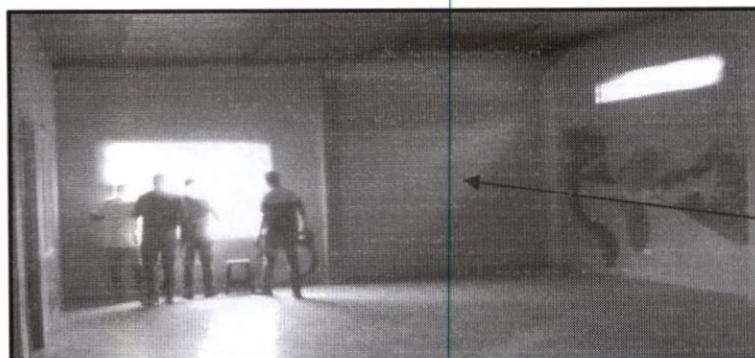
Ventana

Iluminación y relaciones con el entorno.-Las relaciones visuales del único salón de aprendizaje con el ambiente central y con el exterior se ven limitadas por la falta de vanos, lo cual vuelve al espacio oscuro. Se plantea la creación de un mesón cambiador de pañales en el vano actual de la aula con vista al sector central, el cual se sugiere usar como aula principal. Además se construirá una mampara de aluminio y vidrio para acceder a la rampa y patio posterior

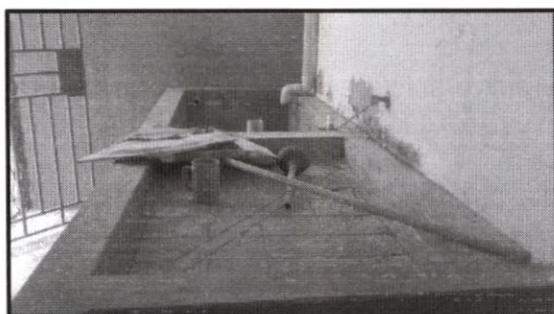
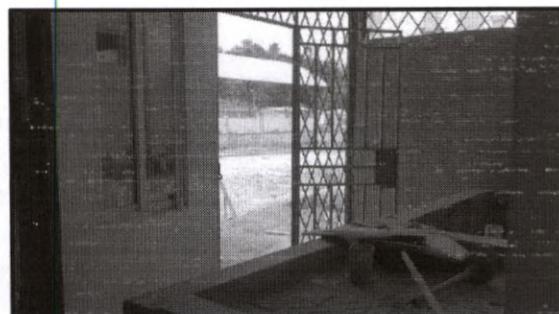
Lavandería al ingreso. Se tiene en el acceso secundario una lavandería con dimensiones desproporcionadas a las actividades del CDI y cuyo tanque de agua, al ser demasiado grande se convertiría en un peligro para los niños/as. La propuesta sería la colocación de una nueva piedra de lavar más pequeña en el mismo sitio o ubicarle en la parte posterior de la edificación.

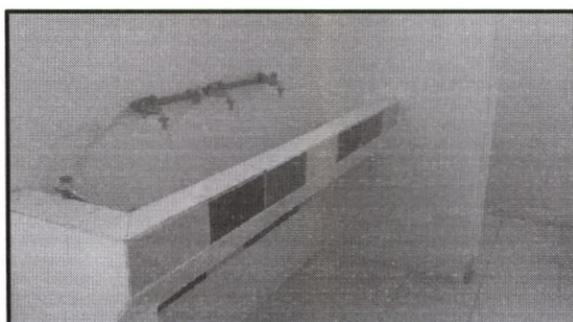
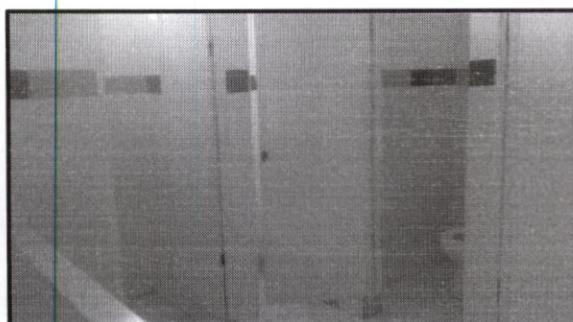
Reemplazo de piezas.-Los inodoros están contemplados para adultos, para el caso de ser utilizada la edificación en CDI se deberá cambiar por inodoros de niños, así como también se plantea la colocación de dos lavamanos para niños/as y la apertura de una puerta hacia el salón principal.

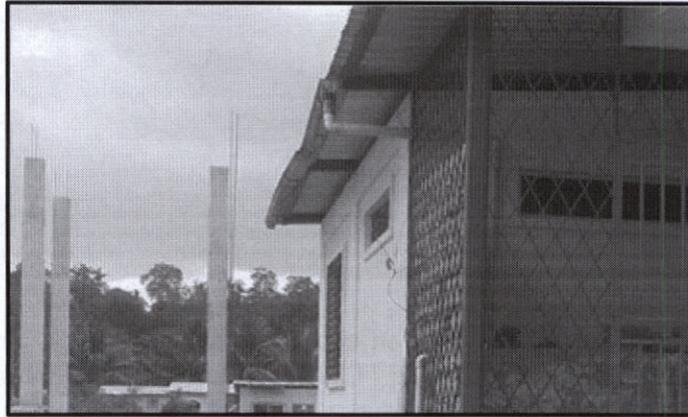
Colector de agua.-La caída de la cubierta inclinada, hacia la iglesia, posee un canalón de agua lluvia en mal estado, el mismo será cambiado.

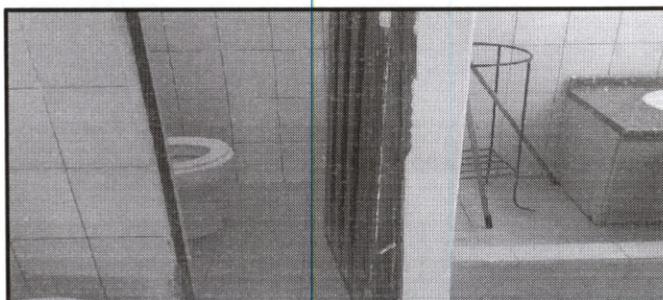
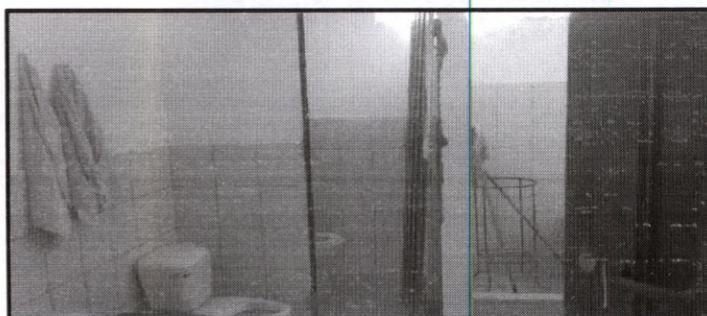
Piezas y accesorios.-Las baterías sanitarias no cuentan con divisiones para niños/as, hace falta lavamanos para niños/as y un mesón cambiador de pañales, en el baño para las parvularias, la puerta se encuentra desprendida y existen daños en la cerámica.

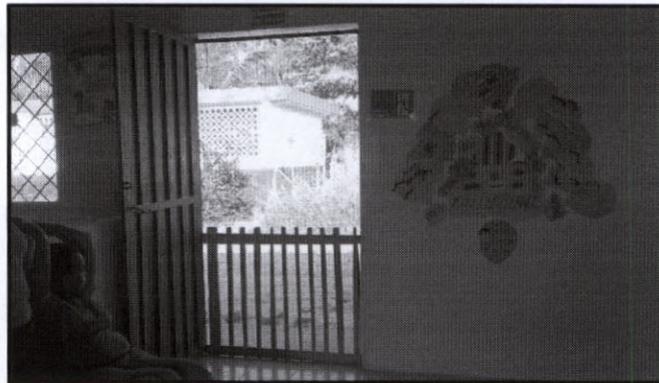
Acceso Principal.-No existe un espacio de transición entre el exterior y la sala de atención, por lo cual los niños/as del CDI están en contacto directo con la calle, solamente separados por una reja de madera a media altura.

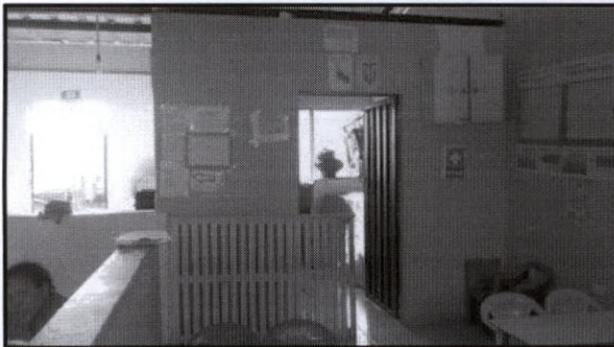
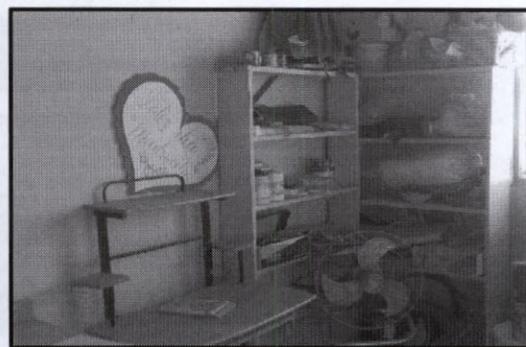
Oficina.-El ambiente dedicado para la atención de la Coordinadora de los CDI, se encuentra subutilizado como bodega y no ejerce control por su ubicación en la parte posterior del CDI.

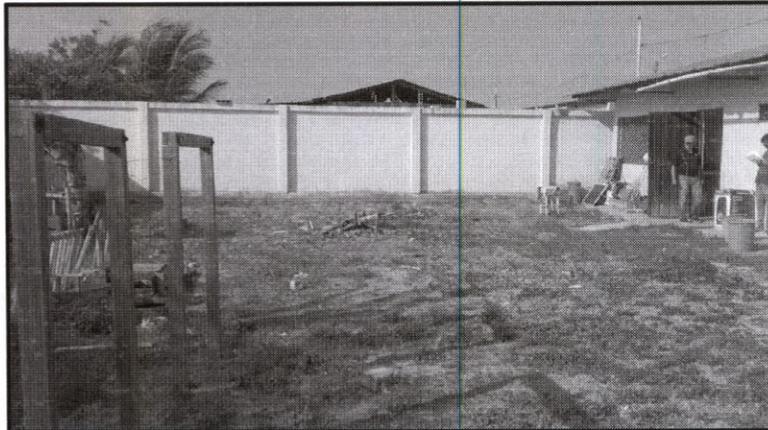
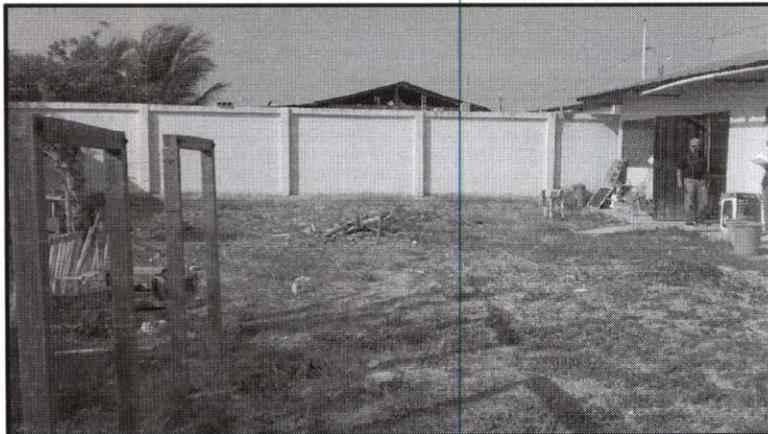
Patio.-Esta cubierto por lastre rasanteado y un huerto en la parte posterior, se contempla el adoquinado, la creación de un huerto confinado con bordillos y la colocación de palmeras ornamentales con la finalidad de crear sombra.

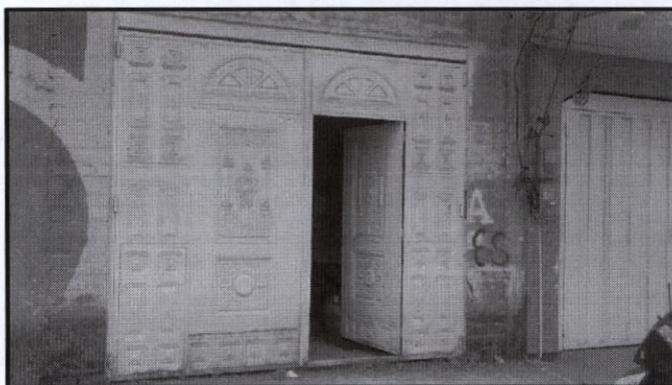
El mobiliario comprado para los CDI Emblemáticos se encuentra en una bodega externa a las oficinas de la Dirección Distrital.

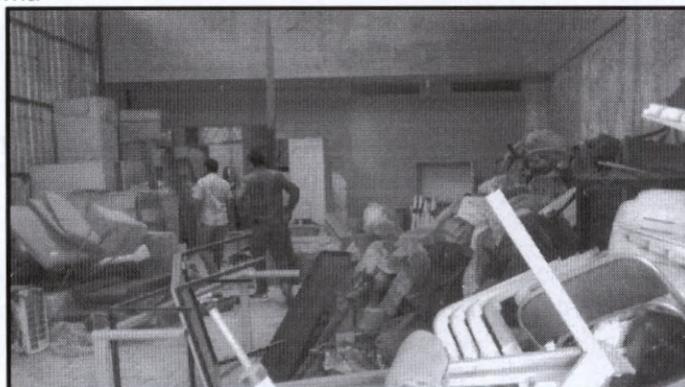
La bodega se encuentra desorganizada y el mobiliario para los CDI está en distintos lugares de la misma

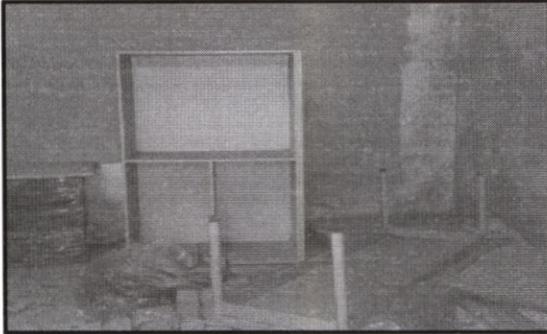
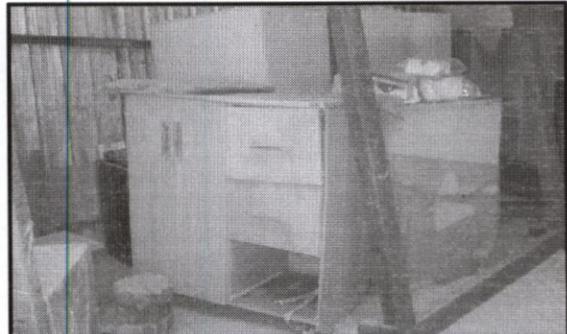
Existe mobiliario que por almacenamiento, humedad o golpe se ha deteriorado.

De la observación superficial se puede determinar que gran parte del mobiliario se encuentra en estado regular y que puede ser utilizado arreglando herrajes y tableros.

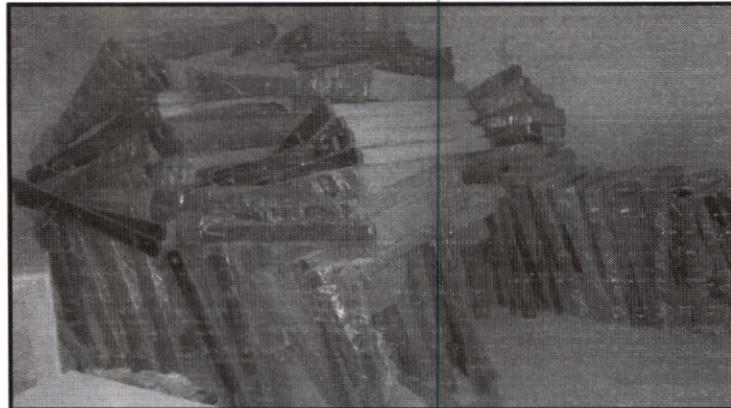
La mayor parte del mobiliario está compuesto por catres para niños/as.
