GERENCIA DE CIBV EMBLEMÁTICOS

INFORME TÉCNICO

INTERVENCIÓN EN 3 CIBV DE ATENCIÓN DIRECTA DE ESMERALDAS

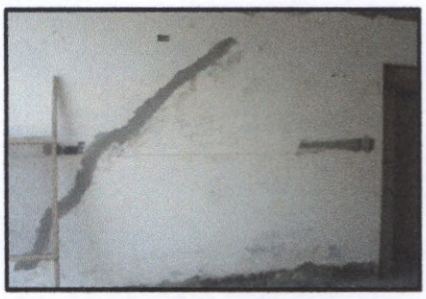
Estado Anterior :

- SECOB inició los trabajos de construcción y reparación por medio del Ing. Danilo Espín desde el 12 de Septiembre.
- El contratista en coordinación con SECOB procedió a derrocar la mampostería del acceso principal puesto que presentaba un desplome fuerte a causa del terremoto, lo cual impedía ser resanado por razones de estabilidad y seguridad.
- Se encontraba con el cerramiento posterior desplomado lo que llevó a su derrocamiento y a la colocación de un nuevo cerramiento, pero esta vez de tubos cuadrados.
- La cerámica del piso se encontraba con fisuras en el acceso y en la parte posterior de las aulas
- El 40 % de la mampostería presentaba fisuras, unas para reparar mediante enlucidos y otras que por fallas raves, procedía el derrocamiento

La obra se encuentra concluida al 98% y será terminada en cinco días más, encontrándose dentro de ampliación de plazo contractual que se cumple el 29 de marzo.

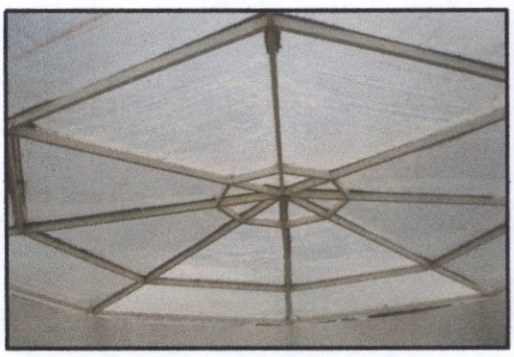
Cubierta con fisuras

- Presenta fisuras en las paredes del baño de las aulas posteriores.
- Por la caída del cielo falso se produjo la rotura del lavamanos de niños
- Rotura y trizadura de la cubierta del patio central que produce filtraciones fuertes de agua lluvia hacia el patio central.
- Se han realizado trabajos emergentes en la cubierta como son colocar asfalúmen en las fisuras, sin embargo la solución no ha resultado efectiva.

Cielo falso colapsado

Rotura de Lavamanos

- Cambio de lavamanos e inodoro.
- Retiro de cubierta de policarbonato rota
- Reparación de fallas en el enlucido de la mampostería.
- Cambio de cubierta de patio cental

- La semana del 27 de marzo se tendrá que enviar el presupuesto a la Dirección Distrital de San Lorenzo, con la finalidad de que se ejecute la contratación del constructor que ejecute los trabajos arriba mencionados.
