Revisión técnica de los CDI de Atención Directa de las ciudades de Latacunga, Ambato, Riobamba, Chambo, Guano y Pallatanga

Aplicación de la ficha de "Seguimiento a la Gestión Modalidades de Desarrollo Infantil Integral" en los CDI de atención Directa de Cotopaxi, Tungurahua y Chimborazo.

INFORME DE SERVICIOS INSTITUCIONALES

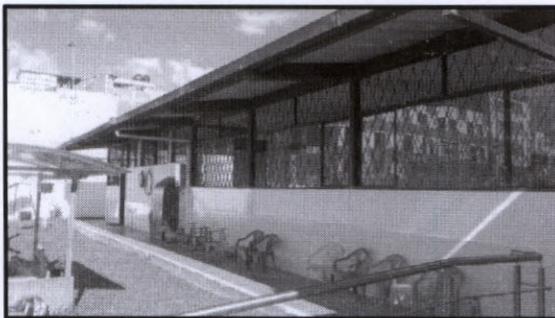
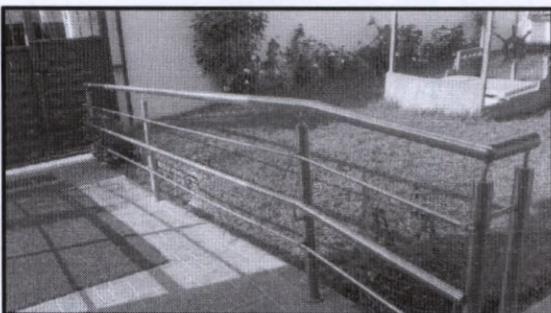
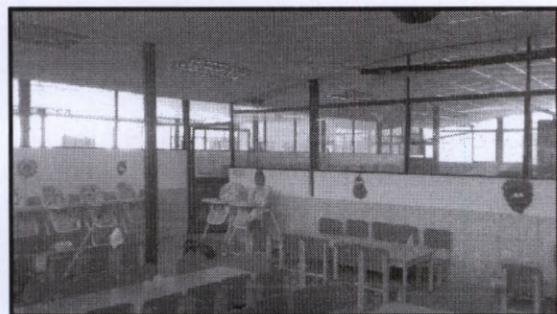
La infraestructura es un diseño de al menos 30 años, posee un patio central cubierto, que es utilizado como comedor, alrededor del cual se desarrollan los salones de aprendizaje, tiene un retiro frontal tratado con área verde, la cubierta es inclinada de material liviano galvalúmen.

Detalle de accesibilidad se convierte en la implementación de una rampa, con sus respectivos pasamanos, para acceso de personas con discapacidad física, desde la acera exterior hacia el centro Infantil.

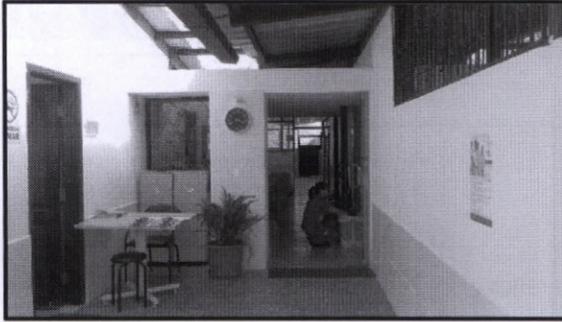
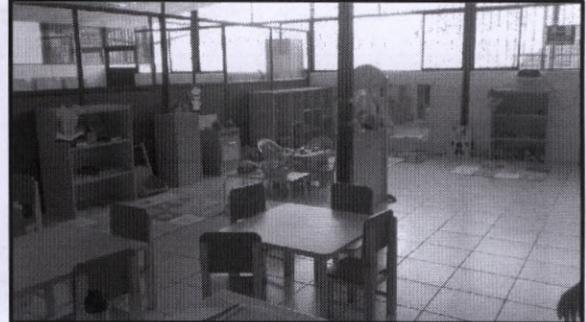
El CDI, en términos generales se encuentra con buen mantenimiento preventivo y en buen estado de la pintura y limpieza de áreas verdes, pasillos y salones de aprendizaje.

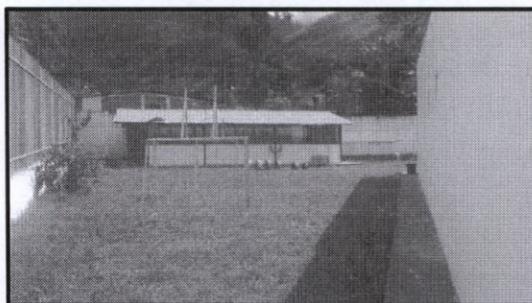
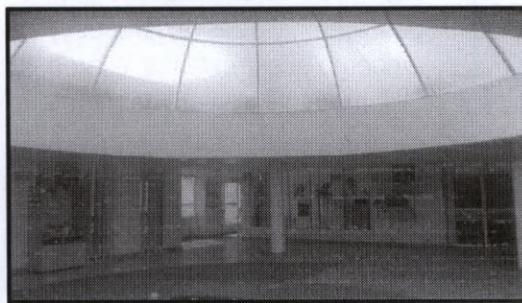
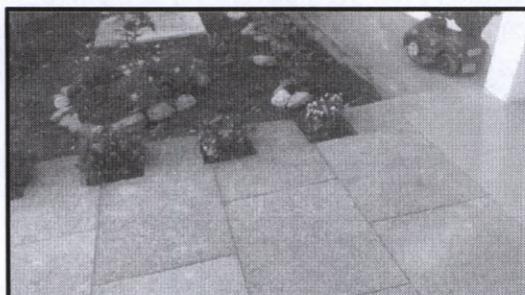
La infraestructura es un diseño emblemático de 3 años de inaugurado, posee un patio central cubierto con policarbonato, que es el patio de juegos y piscina de pelotas, alrededor del cual se desarrollan los salones de aprendizaje, tiene un retiro frontal, lateral y posterior, tratados con áreas verdes, la cubierta es inclinada y plana de hormigón.

El cerramiento del CDI es ornamental con tubos cuadrados en varios colores, se encuentra en buen estado pero requiere el mantenimiento preventivo y correctivo para evitar el óxido en el material.

- El Centro Infantil "Eterna Primavera", califica como BUENO, pero requiere mantenimiento preventivo anual y correctivo, sobre todo en revisar las fallas en la losa de cubierta, además contemplar la pintura general en esmalte para facilitar la limpieza y el cambio de planchas de gypsum manchadas por la humedad.

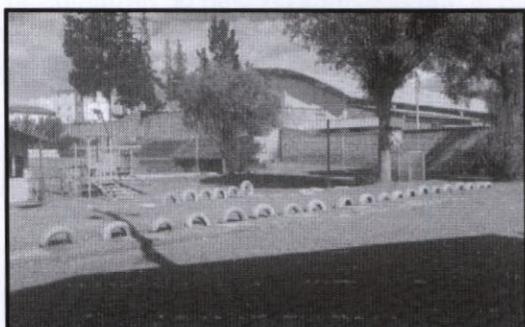
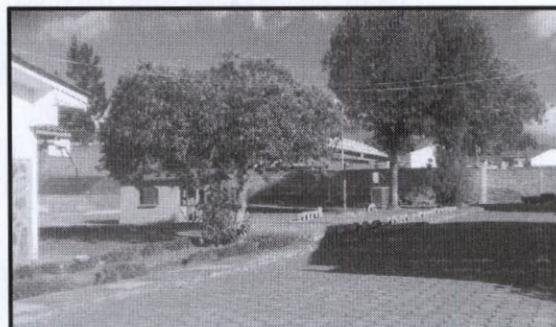
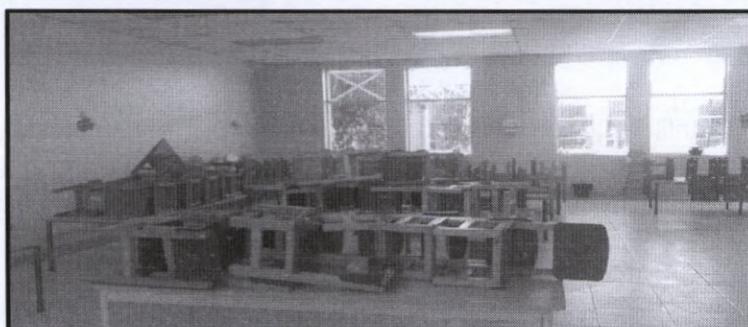
La infraestructura es un diseño compuesto por tres bloques, tipo galpón, se presume su tiempo de construcción de 15 años, no posee un espacio central que haga la forma de vínculo entre espacios, tiene un retiro frontal compuesto por una calle interna del terreno en el que se ubica el CDI, la cubierta de los tres bloques es a dos aguas, los bloques se conectan entre sí mediante pasillo cubiertos.

El diseño es demasiado disperso, incluso con el área de recreación, lo que impide un control central y administración visual de los espacios y áreas de atención.

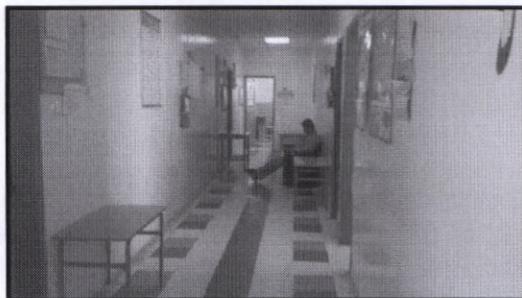
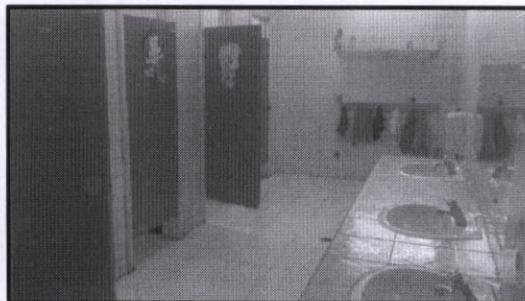
El CDI posee baños exclusivos para niños/as, adjuntos a tres aulas, para las demás aulas existen baterías sanitarias cercanas a las mismas.

El CDI está equipado con mobiliario, en buen estado, adquirido por la Gerencia de CDI Emblemáticos.

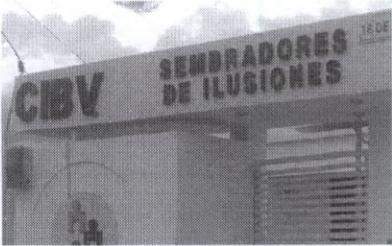
NOMBRE CDI: “SEBRADORES DE ILUSIONES”	UBICACIÓN: Zona:3 Provincia: Chimborazo Ciudad : Chambo Capacidad CDI : 100 niños/as

- Los salones de aprendizaje, poseen adjuntos, baños exclusivos para niñas/os. Los pisos se encuentran en buen estado, las paredes de algunas de ellas que requieren ser pintadas por deterioro natural, sin ser algo urgente. Un vidrio se encontraba roto en un salón, se encontraban cambiando al momento de la visita, mediante autogestión con los padres y madres de familia. Califican como Bueno.

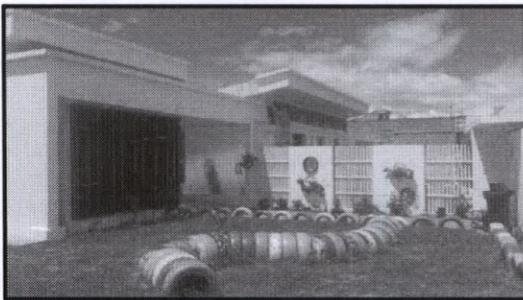
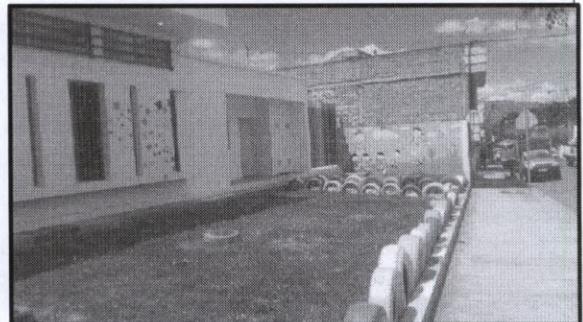
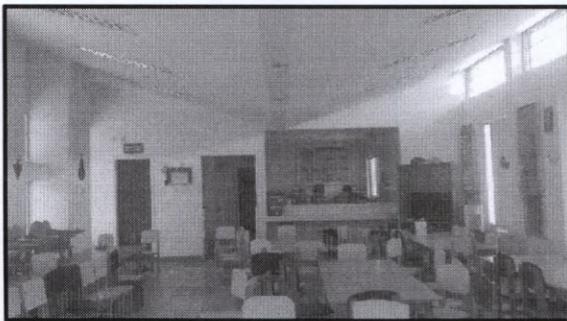
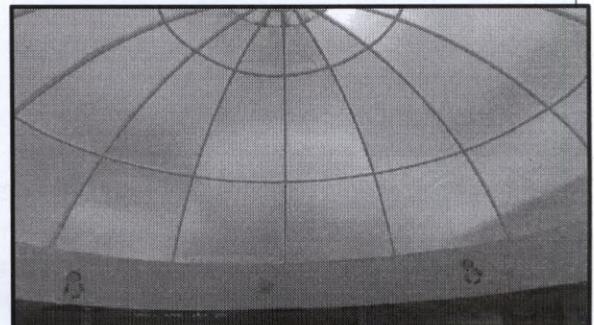
La infraestructura es un diseño emblemático de 3 años de inaugurado, posee un patio central cubierto con policarbonato, que es el patio de juegos y piscina de pelotas, alrededor del cual se desarrollan los salones de aprendizaje, tiene un retiro frontal, lateral y posterior, tratados con áreas verdes, la cubierta es inclinada y plana de hormigón.

El diseño contempla cerramiento ornamental hacia la esquina del predio, con tubos cuadrados con varios colores.

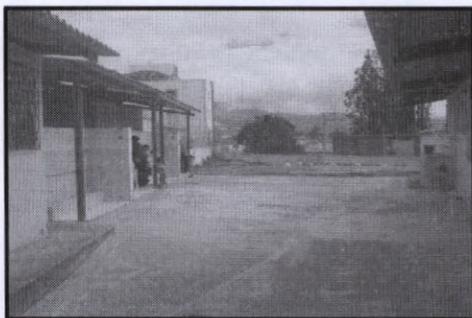
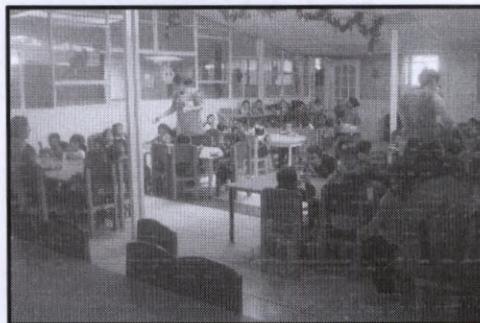
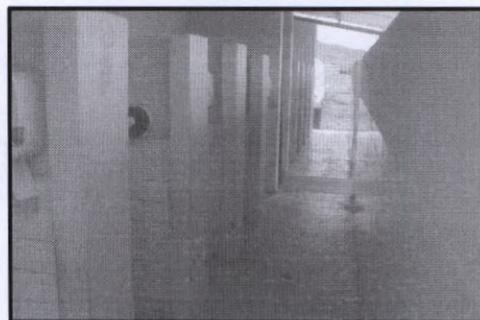
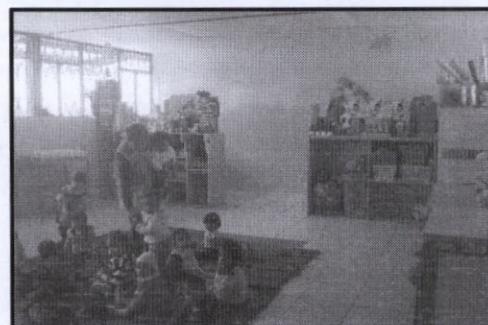
La infraestructura es un diseño de aproximadamente 20 años, posee un espacio central cubierto con techo de planchas de traslúcido, alrededor del cual se desarrollan los salones de aprendizaje, tiene un retiro frontal, lateral y posterior, tratados con áreas verdes.

Posee baterías sanitarias en la parte exterior del CDI, diseño que es utilizado en escolares de más de 36 meses, los salones no son lo suficientemente claros y con ventilación natural, existe un aula que está adaptada en el espacio central, mediante divisiones con madera triplex.

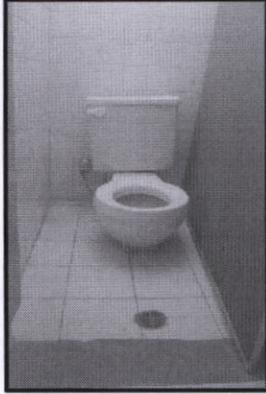
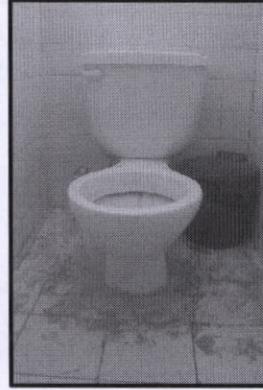
Los baños (inodoros) que se encuentran en el interior de los salones de aprendizaje, son adaptados para la altura de los niños/as, sin embargo las dimensiones no se ajustan a las medidas de ellos.

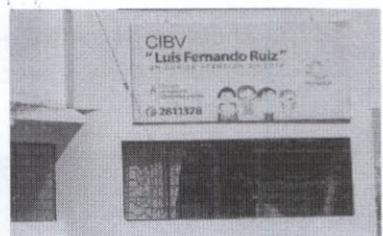
NOMBRE CDI: “Dr. Luis Fernando Ruiz”	UBICACIÓN: Zona:3 Provincia: Cotopaxi Ciudad : Latacunga Capacidad CDI : 110 niños/as

- Los salones de aprendizaje, poseen adjuntos, baños que son exclusivos para niños/as. Los pisos se encuentran en estado bueno, las paredes de algunas de ellas que requieren ser pintadas por deterioro natural, se requiere mayor relación visual con el entorno. Califican como Bueno.
- El espacio central del CDI, tiene potencial de diseño al intervenir con áreas verdes, jardines, juegos y una relación más directa con el pasillo. Califa como Regular
- Las áreas de apoyo como cocina, área administrativa y lavandería poseen piso de cerámica y media duela de madera en regular estado, la oficina de la Coordinadora se encuentra en la segunda planta, lo que impide una relación y control directo con parvularias y niños/as. Califica como Regular.
- Las áreas verdes exteriores y de recreación requieren mantenimiento y diseño. Califica como Regular.

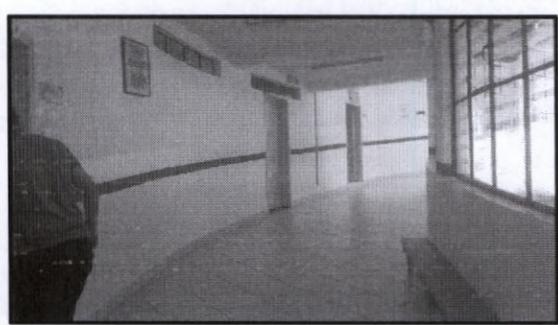
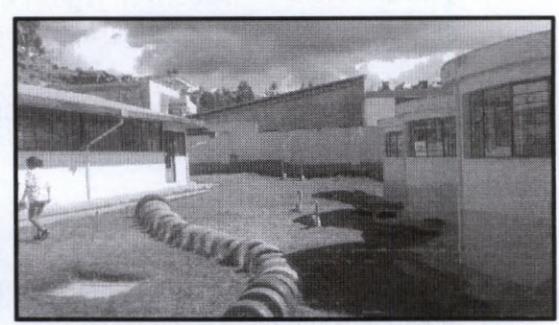
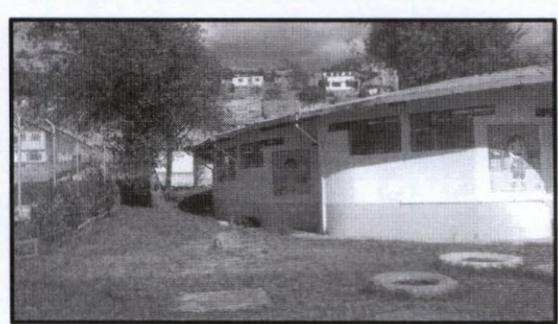
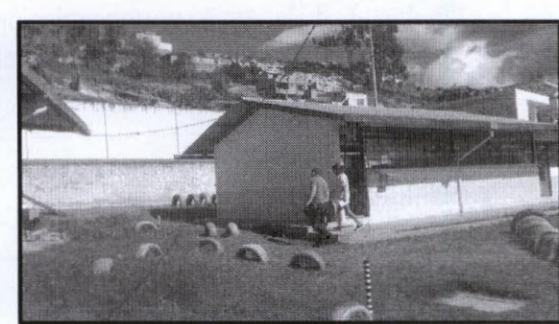
La infraestructura es un diseño de aproximadamente 40 años, posee un espacio central abierto de forma circular con césped y árboles, alrededor de este se desarrolla un pasillo cerrado, que sigue la forma del patio, a continuación de éste se ubican los salones de aprendizaje.

Posee baterías sanitarias en algunos salones del CDI, fuera de los salones en círculo, tiene dos más en la parte exterior, las oficinas administrativas se encuentran en una segunda planta.

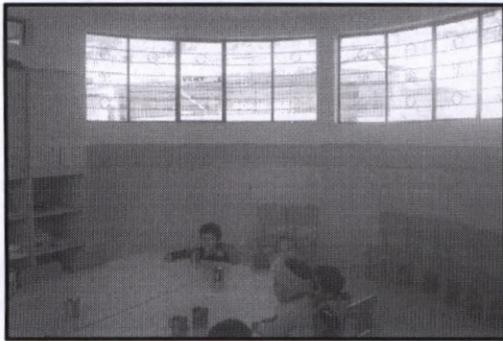
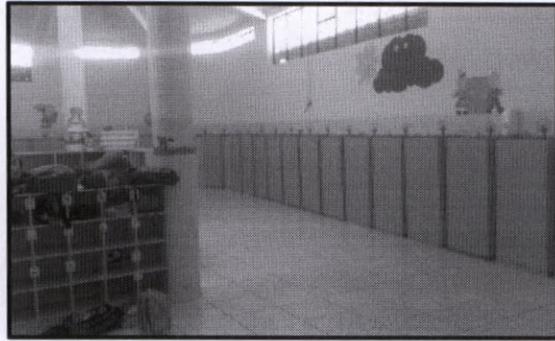
El diseño de los salones de aprendizaje, no permite una relación visual de los niños/as con el espacio externo y áreas verdes, debido a la altura de las ventanas, que es fundamental para el desarrollo.
