Visita Técnica:	GERENCIA DE CDI EMBLEMÁTICOS	No 004
EVALUACIÓN DE CDI EMBLEMÁTICOS	Ubicación : Manabí y Esmeraldas	Fecha: 3-julio-2018

CDI: Ángel de Mi Guarda	UBICACIÓN: Zona: 4 Provincia: Manabí Ciudad : Rocafuerte Capacidad CDI : 100 niños/as

CDI: Coaque	UBICACIÓN: Zona: 4 Provincia: Manabí Ciudad: Coaque Capacidad CDI : 60 niños/as

CDI: Susurro de Mar	UBICACIÓN: Zona: 4 Provincia : Manabí Ciudad : Cojimíes

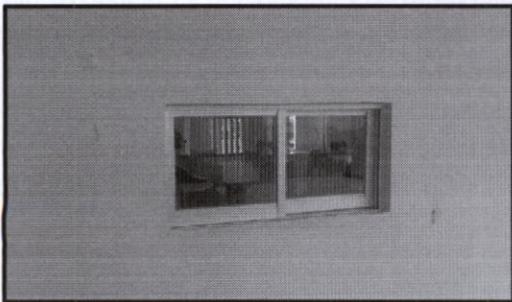
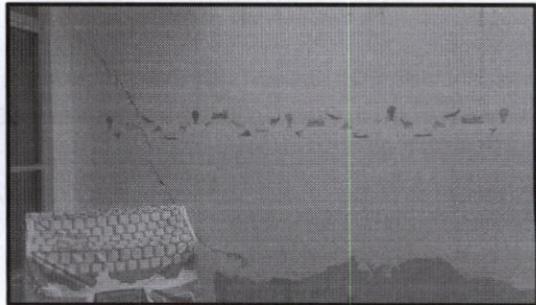
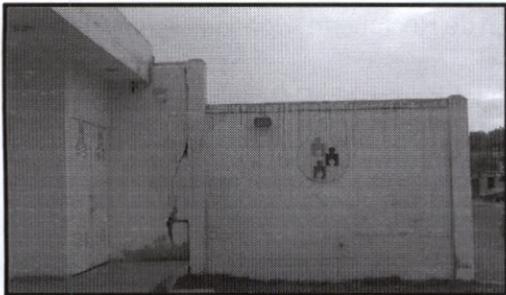
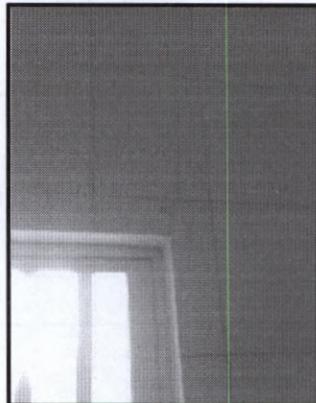
Fisuras en mampostería.

Se producen mayoritariamente en las paredes laterales de cerramiento, han sido producidas sobre todo por las réplicas del terremoto del 2016, no son muy profundas, salvo las del cerramiento posterior y frontal, que deberán ser intervenidas con sujeciones de hierro fi 8mm.

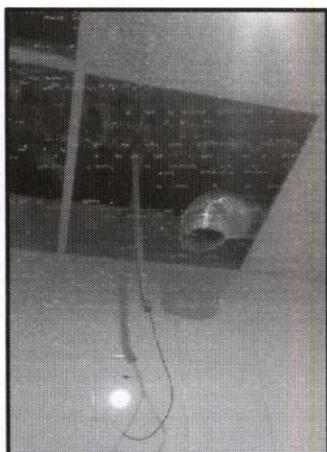
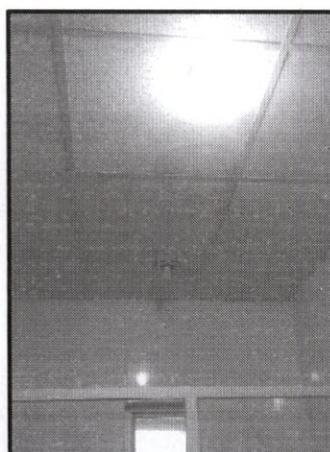
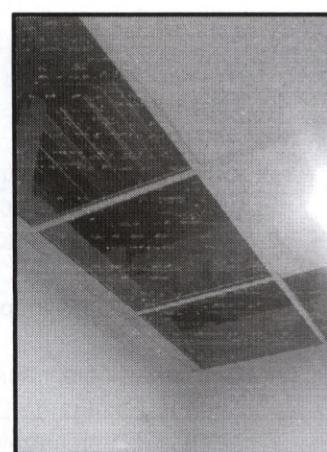
Daños por filtraciones de agua lluvia.

En la losa de cubierta se han producido pequeñas fisuras tanto en el material impermeabilizante como en el hormigón, lo que ha ocasionado el paso de agua lluvia con daños de rotura y caída del cielo falso.

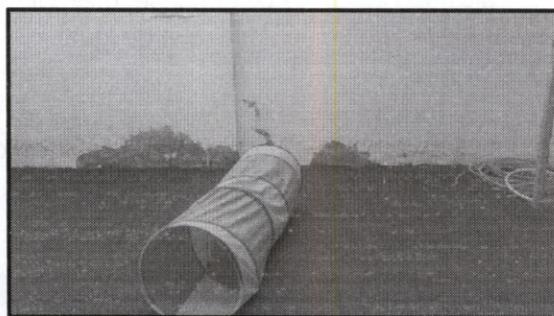
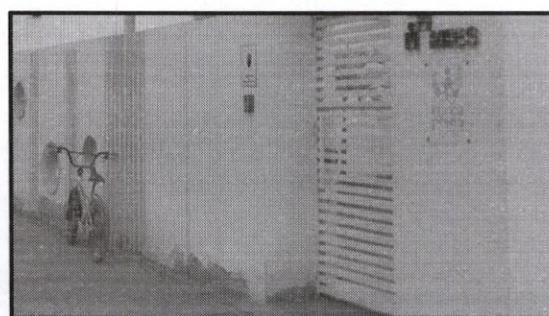
Daños por falta de mantenimiento.

Se requiere ejecutar, como parte del mantenimiento anual, la pintura del CDI tanto interna como externa, ésta última deberá ser ejecutada con pintura esmalte.

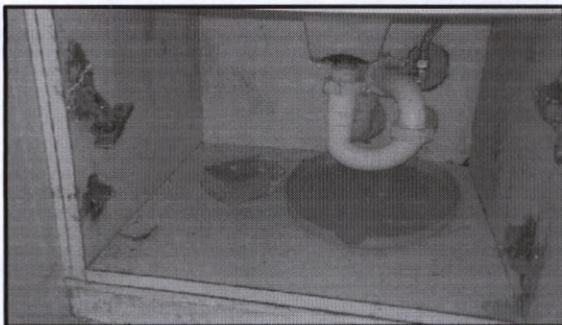
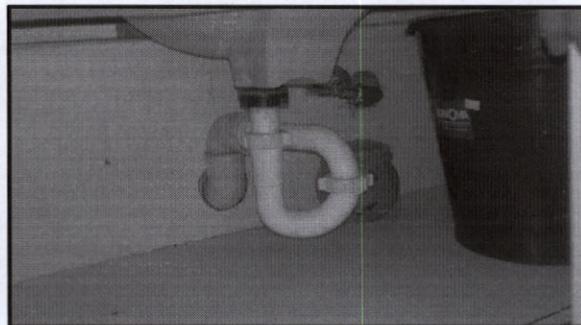
Daño en mobiliario

El no haber ejecutado la limpieza y colocación de aceite en las bisagras de los muebles bajos de los baños ha producido la oxidación de las mismas y daños en el aglomerado que las sujeta.

En los lavamanos, de igual manera no se han ajustado los tubos de desagüe, que por múltiples circunstancias tienden a moverse y producen goteo de agua, que de igual manera daña el aglomerado.

Este tipo de mantenimiento preventivo es responsabilidad de la Coordinadora y su gestión con ayuda de los padres de familia.

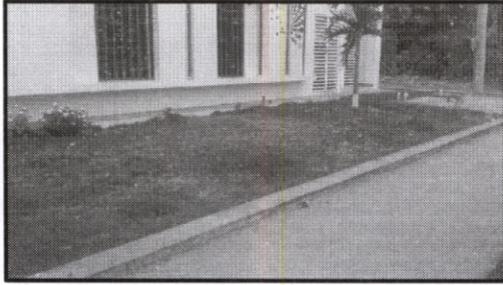
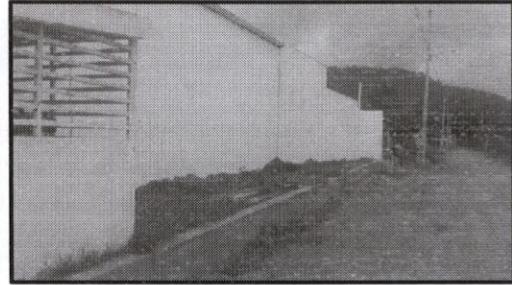
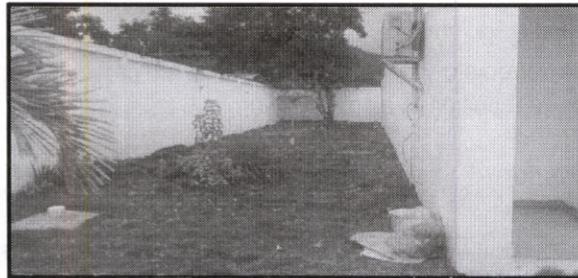
Limpieza y corte de césped.

En las áreas verdes del CDI se puede observar una falta de mantenimiento en la limpieza y en el corte del césped, así como el cuidado o implementación de las plantas ornamentales, que se contempla en el diseño original, en el acceso principal y jardín frontal.

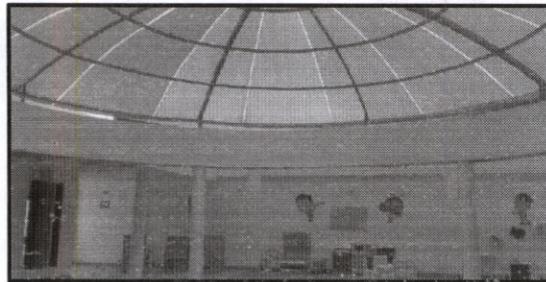
Observaciones Cubierta

El diseño de la cubierta, en forma de domo, estructuralmente es el más económico y requiere una estructura menos pesada, por lo cual transforma en un lugar seguro al patio central en caso de sismo, esta estructura es la que se debe tomar como ejemplo para utilizar en otros CDI que requieran ser cubiertos.

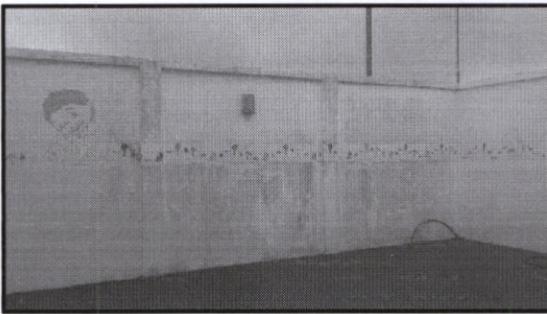
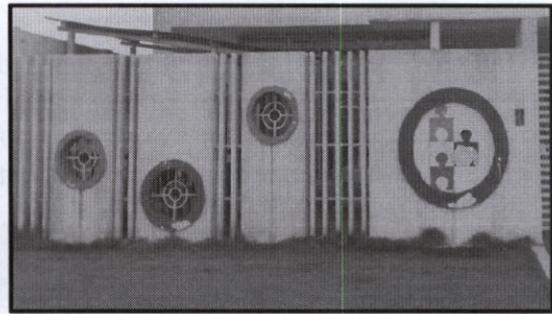
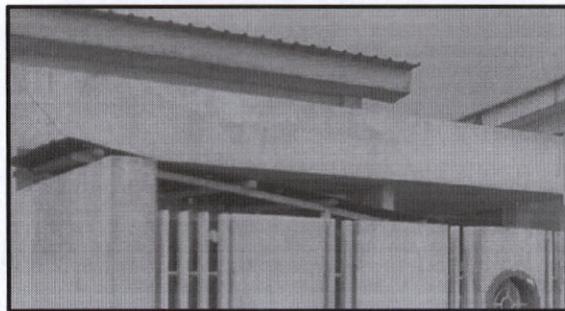
Pintura interior y exterior

El CDI presenta desprendimiento de la pintura, manchas en las paredes y decoloración de la pintura de color, el CDI fue pintado hace cuatro años como parte del contrato original.

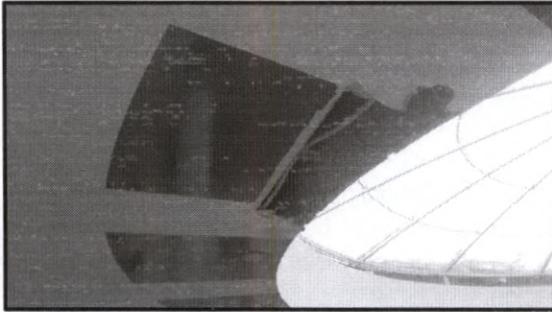
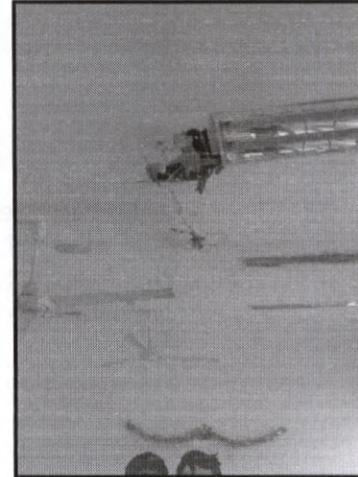
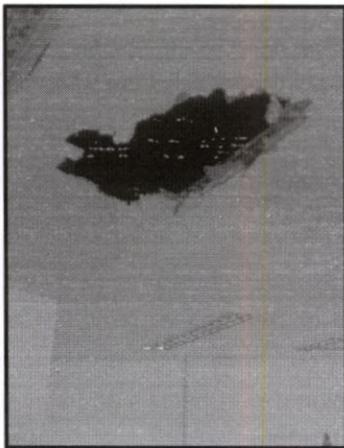
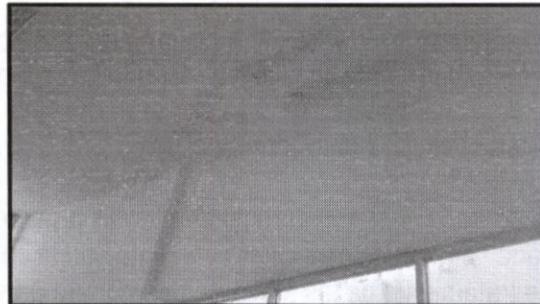
Humedad

La falta de tratamiento de fisuras en la impermeabilización de la cubierta ha producido filtraciones o salpicaduras de agua lluvia hacia las paredes interiores. La humedad ha llevado al desprendimiento del cielo falso en ciertos sectores del CDI.

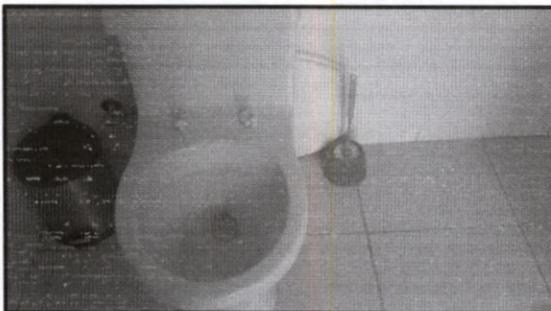
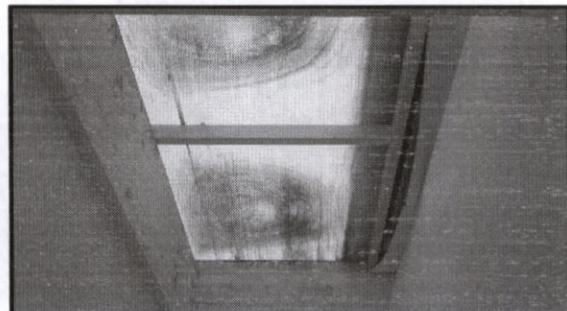
Mantenimiento recurrente

La falta de mantenimiento de limpieza de jardines y arreglo de trabajos menores como colocación de tapas de inodoro, limpieza de domo y losa de cubierta.

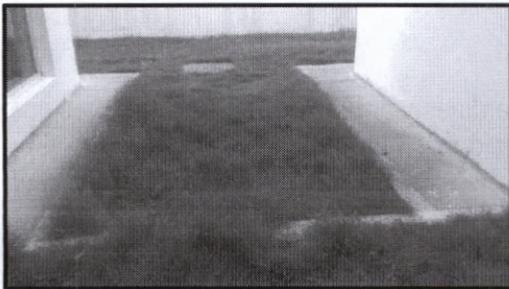
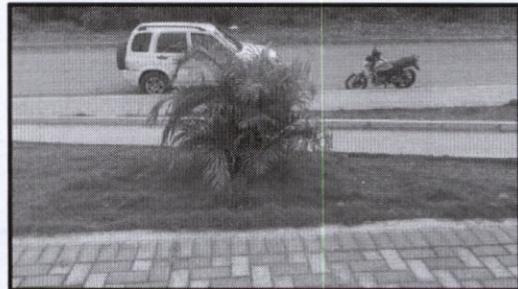
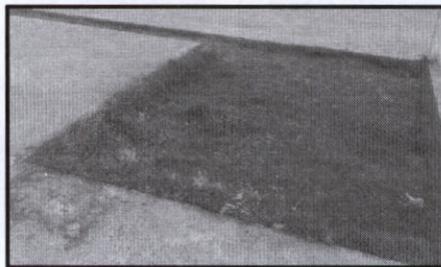
Mantenimiento recurrente

El corte de césped y arreglo de plantas ornamentales son trabajos que se deben ejecutar cada veinte días de manera conjunta con la colaboración de los padres de familia, la falta de tratamiento de las áreas verdes genera una mala imagen

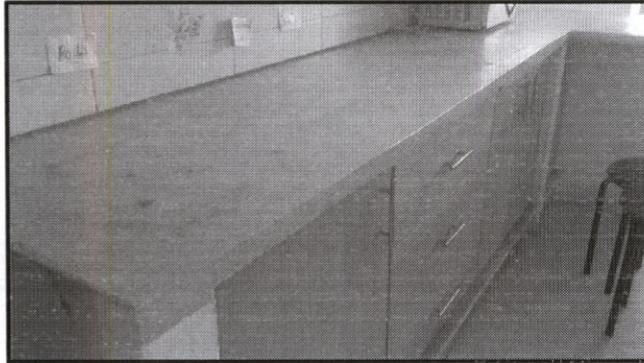
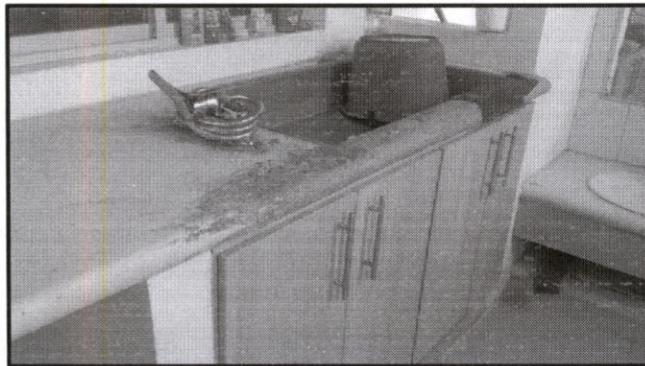
Trabajos complementarios

El mesón de la cocina y de los cambiadores de pañales no contemplaba el recubrimiento, por lo cual uno de los trabajos complementarios será colocar cerámica u otro material que sea de fácil limpieza.

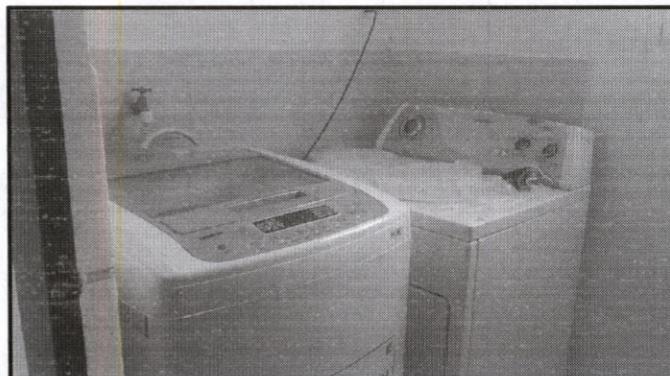
Humedad

Las tomas para la lavadora y secadora no se encuentran juntas sino en paredes diferentes, lo cual genera que la secadora sea conectada frente a la lavadora

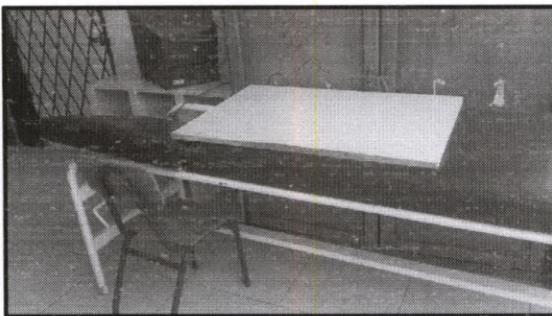
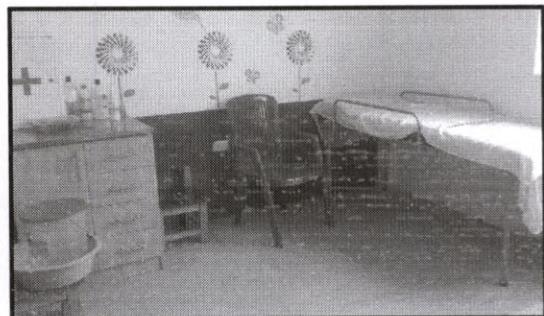
Mobiliario nuevo

El mobiliario para los CDI Emblemáticos ha sido enviado hacia el CDI "Esmeraldas 3" y el remanente se mantendrá reservado para implementarle en el CDI "Plaza Monzón" conforme se había coordinado la semana pasada.
