Supervisión de los CDI del Distrito Milagro
Aplicación de la Ficha de Seguimiento digital
Asesoramiento técnico en infraestructuras de CDI

INFORME DE SERVICIOS INSTITUCIONALES

Ministerio de Inclusión Económica y Social	INFORME TÉCNICO VISITA CDI	Versión: 01
	SUBSECRETARIA DE DESARROLLO INFANTIL INTEGRAL	Fecha de elaboración: -sep - 2019
		Página: 2 de 3

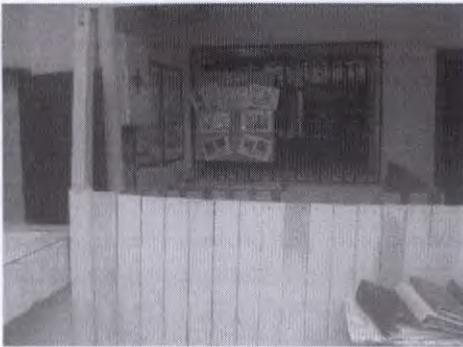
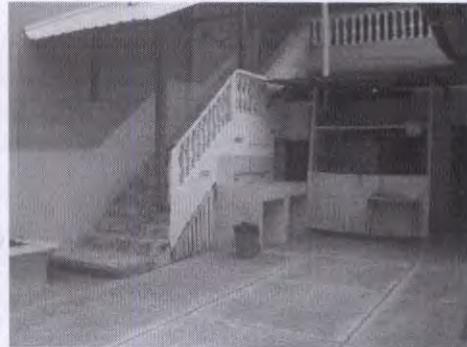
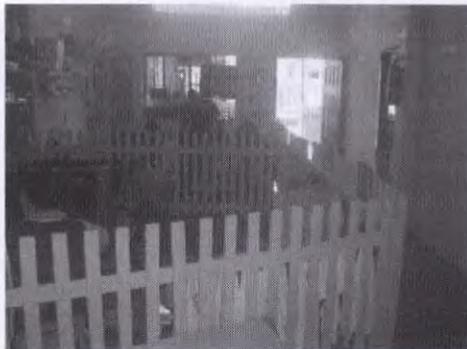
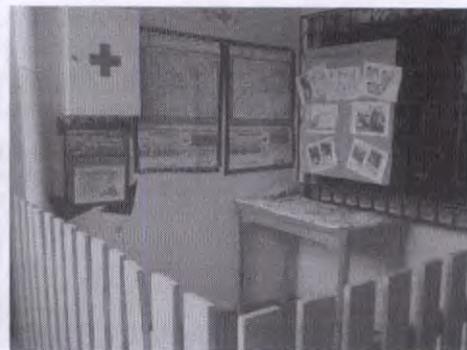
- La infraestructura del CDI está conformada por un departamento en Planta Baja y el patio frontal del mismo, en el segundo piso se desarrolla una vivienda particular, con la cual se comparte el mismo acceso.

En el patio frontal se encuentran rincones de hogar y construcción, el área para enfermería (totalmente abierta) y un baño en la parte inferior de la grada de accesos al segundo piso. No se tiene salones de aprendizaje individualizados con paredes, sino ambientes separados con enrejados de madera a media altura, el espacio posterior es de cocina comedor, ambientes que son oscuros y poco ventilados.

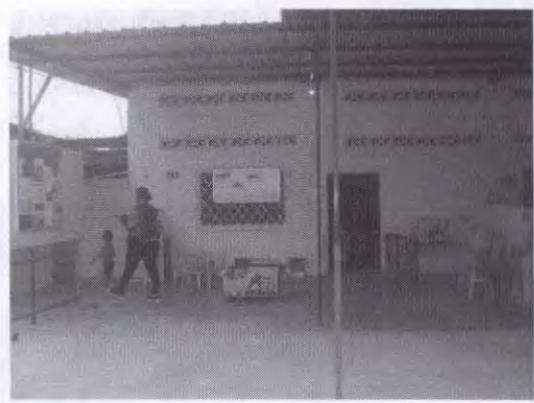
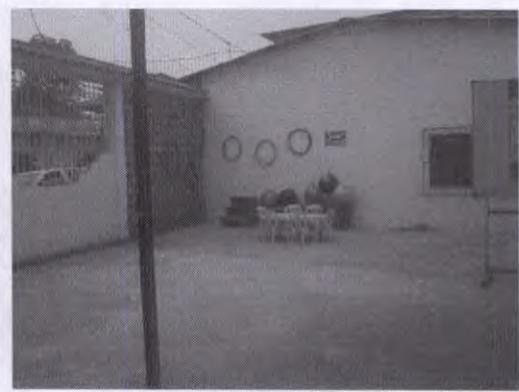
- La infraestructura, es una casa como bloque principal y ha sido ampliada recientemente en la parte frontal con una estructura de columnas de metal y cubierta de galvalúmen sin mampostería ni ventanas, es totalmente abierta.

- Se debe ejecutar el cerramiento del área ampliada, sobre todo el espacio destinado a enfermería, colocar vidrio en la ventana de la cocina, para evitar que la comida se contamine con polvo.
- Colocar película protectora en los vidrios de las ventanas para evitar que se desprendan en caso de sismos o una rotura de los mismos.

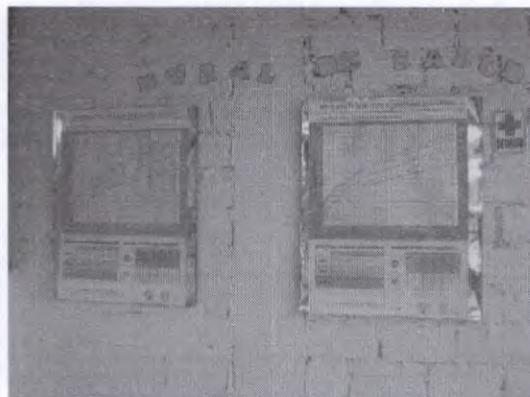
- El espacio para la enfermería se encuentra en la parte exterior sin ningún cerramiento ni independencia del acceso al Centro.

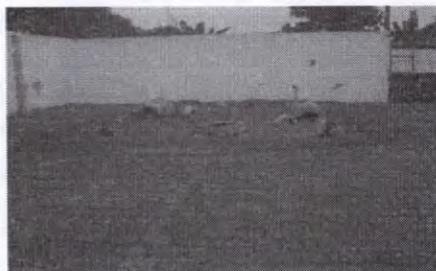
- El material didáctico es escaso para los niños/as y en mal estado, posee unos juegos plásticos exteriores, los mismos que por falta de una cubierta se encuentra quemados por el sol.

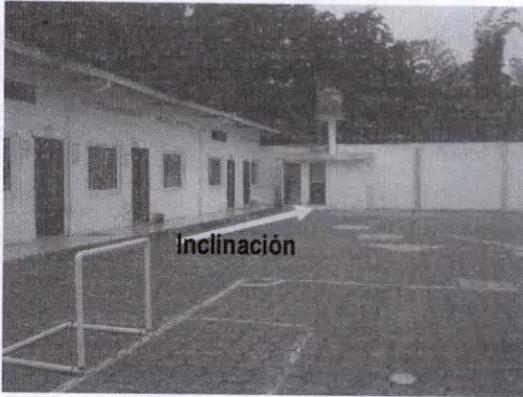
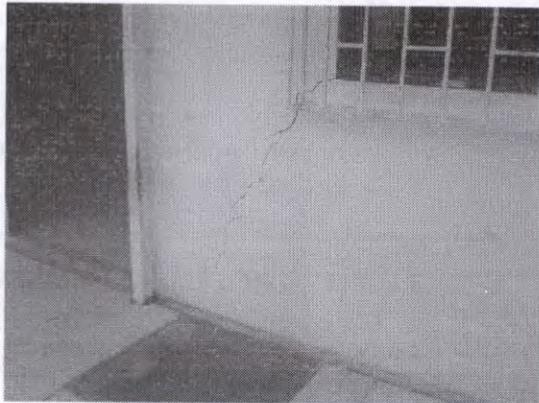
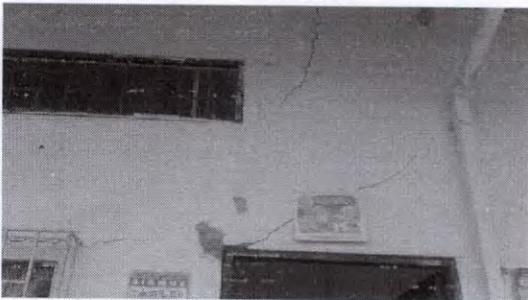
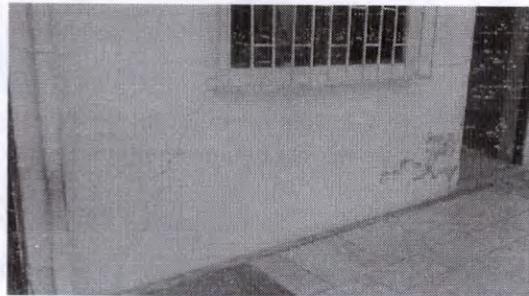
En la inspección de puede evidenciar que en la oficina de la Coordinadora y en el salón aledaño existen fisuras profundas, a nivel de los bloques, estas fisuras desde la pared se

trasladan hacia el piso. A nivel de la fisura mencionada, se insinúa un hundimiento (asentamiento diferencial) hacia el lado izquierdo de todo el grupo de aulas que conforman el comedor, cocina y un salón de aprendizaje.

- Dada a la falla de la infraestructura por hundimiento se DEBE reubicar el CDI en otro edificio, para precautelar la integridad de los niños/as y personal de educadoras, por problemas que puedan presentarse en caso de otro sismo o por falla del suelo.

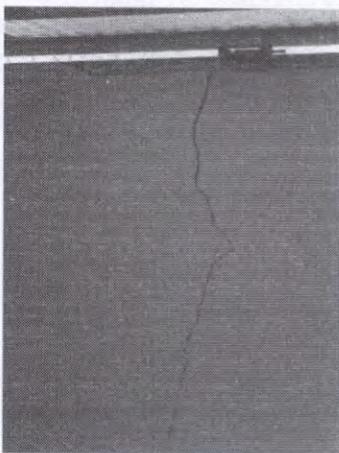
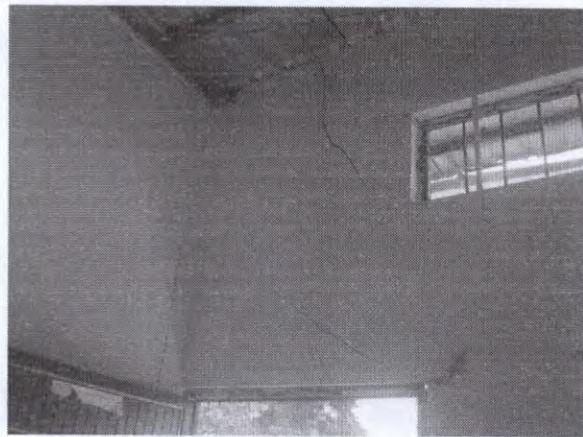
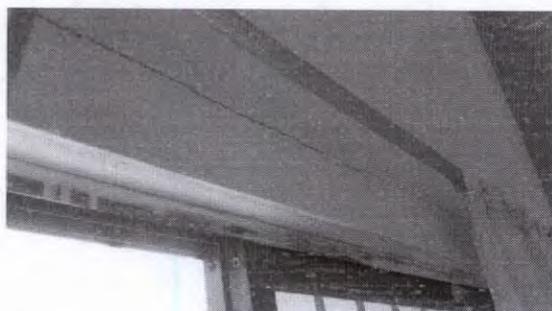
Las fisuras se repiten en el área de comedor y cocina en menor grado pero igual definiendo una inclinación hacia la parte posterior del bloque de aulas.

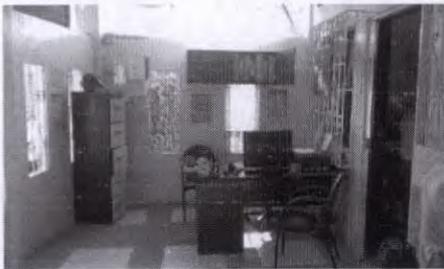
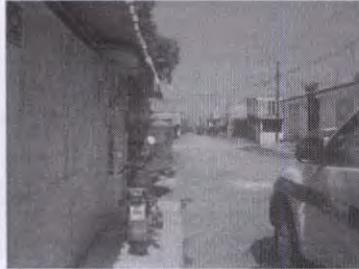
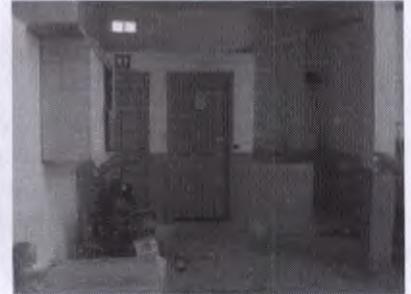
- El CDI, en lo que refiere a infraestructura, se encuentra en un local tipo vivienda, en el cual en la parte frontal (patio retiro), se encuentra adaptada la oficina de la coordinadora, el espacio solo tiene cubierta y una tela para cubrir las rejas, en el interior se encuentran los salones de aprendizaje y en la parte posterior la cocina y el comedor. Adjunto al CDI y separado por una puerta se tiene un espacio lateral, en el cual el proveedor de alimentos realiza la preparación de los mismos.

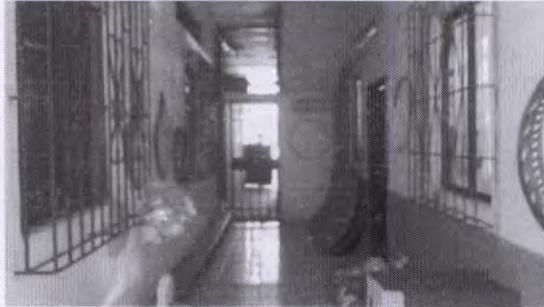
- El CDI cuenta con los servicios básicos de luz, agua e internet, la educadoras comparten uno de los baños con los niños/as, sin embargo en la parte exterior existen dos baños para adultos, pero que son de uso exclusivo del personal que prepara los alimentos.
- La salida de emergencia, según la coordinadora, ha sido determinada por los bomberos hacia un pasillo lateral, conformado por una losa de vivienda superior y una casa aledaña, para salir a la calle se encuentran dos puertas.

- Realizar un nuevo simulacro de evacuación, con las entidades de bomberos y exponer que el sitio de evacuación debería encontrarse por el frente y no por los salones posteriores, por cuanto existe el peligro de caída de escombros de la parte superior (vivienda) o de la mampostería lateral, sumado que para salir a la calle tendrían que abrirse dos puertas, las cuales están con cerrojos.
- Mejorar la climatización con ventiladores en la parte posterior y las condiciones de la oficina de la Coordinadora, la cual recibe polvo del exterior y el sol de manera directa.
- Se recomienda que todas las parvularias se incluyan en los cursos de formación continua.
- Se elabora el plan de mejoras.

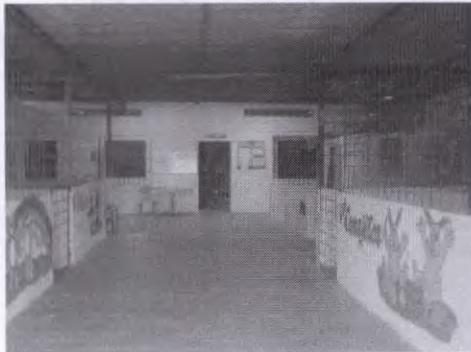
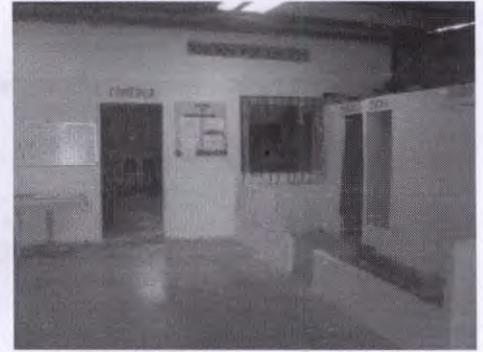
- El CDI, en lo que refiere a infraestructura se encuentra conformado de un solo bloque tipo galpón, en el cual se desarrollan cuatro ambientes de aprendizaje (no son salones, solo son espacios divididos) y un espacio para oficina. En la parte posterior funciona la cocina y el área de alimentación. La cubierta es de galvalúmen y se encuentran en proceso de pintura de los nombres de los espacios de aprendizaje.

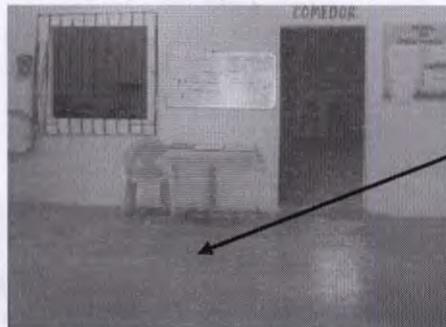
Pozo Séptico

- El CDI cuenta con los servicios básicos de luz, agua e internet, la evacuación de las aguas servidas es a través de pozo séptico, el mismo que a decir de la coordinadora está bajo un atapa de hormigón en el espacio central del CDI, cercano a la puerta de accesos al comedor.

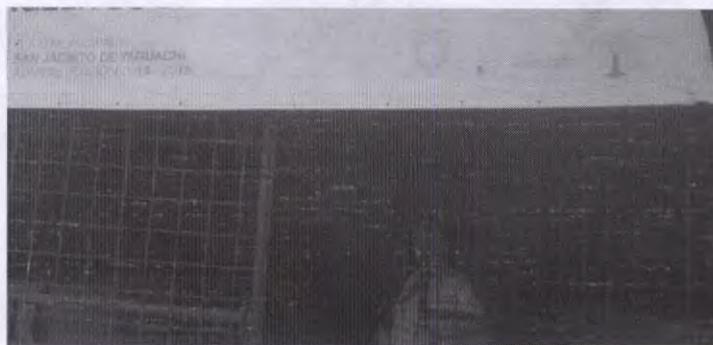
- El CDI no posee un retiro frontal con la acera, incluso la puerta de acceso principal es de malla con aperturas grandes que pueden permitir el contacto directo de los niños/as con los transeúnte o con los visitantes, lo cual es negativo para el cuidado de los mismos.
