**ASUNTO:** DELEGACIÓN INSPECCIÓN TÉCNICA A LA PROVINCIA DEL NAPO

<b>SUBSECRETARÍA DE DESARROLLO INFANTIL INTEGRAL</b> <i>"Implementación de entornos seguros y protectores en la atención del servicio de Desarrollo Infantil Integral a niñas/os de 12 a 36 meses"</i>	INFORME: Comisión Revisión CDI Emblemático Distrito Tena
	FECHA: 24-octubre-2022

**CDI Emblemático 1**

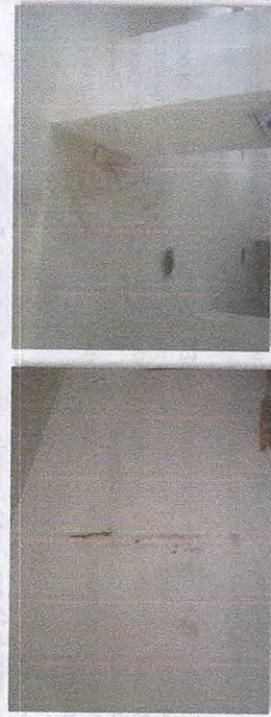
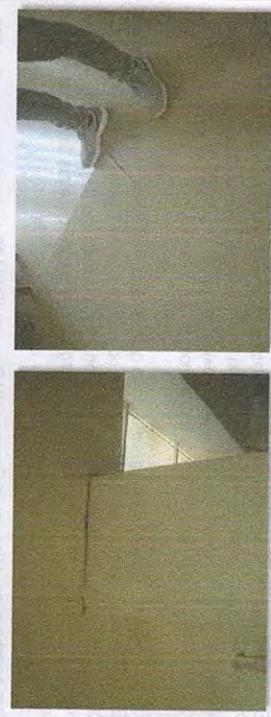
El CDI presenta filtraciones de agua lluvia de manera especial en la cubierta del patio central, que como se puede evidenciar claramente es por la falta de planchas de cubierta y otra por rotura de las mismas, además se puede observar que las planchas de cubierta se han pandeado por la falta de transversales en la estructura.

Las filtraciones sobre la piscina de pelotas, han producido la inundación de la misma con el riesgo de caída de las niñas/niños o las parvulantes.

Así también se puede observar que existen manchas de humedad en las paredes producto de la humedad, ya sea por el agua lluvia de la losa o por absorción, ya sea del piso o del ambiente.

Este CDI tiene el compromiso de apoyo por parte del GAD, con la colocación de las planchas de traslucido que faltan sobre el patio central, por lo cual no será necesario intervenir en la cubierta provisional

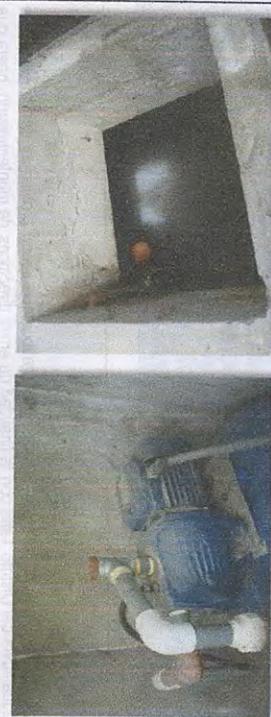
Entre otros daños se indica que se encuentra quemada la bomba de agua y la cisterna además tiene filtraciones por falta de recubrimiento lateral.

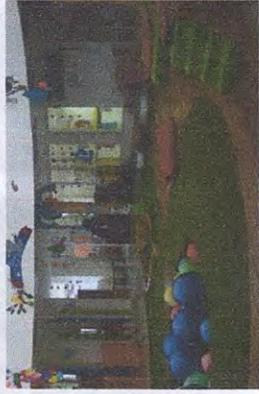
En este Centro Infantil no se pudo conseguir la escalera para subir a la losa, sin embargo se procedió a la revisión interna, en la cual se pudo observar que la piscina de pelotas se empieza a humedecer, apenas aparece la lluvia.

El CDI se encuentra afectado, en la parte posterior, por un canal de agua residual que, por causa de la pendiente del terreno se dirige hacia la pared posterior

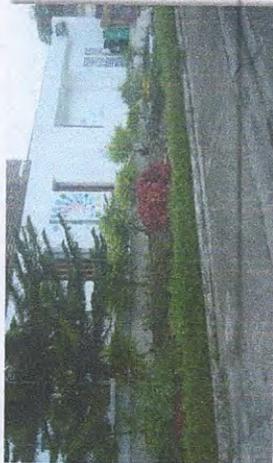
Acá se puede ver mejor tratados los espacios exteriores, lo cual denota un poco más de cuidado en la imagen del CDI hacia el exterior.

Como un trabajo complementario, también se puede proyectar la construcción de desfogues de agua en el muro frontal que sostiene el CDI, con la finalidad de generar un movimiento y evacuación del agua que pueda encontrarse debajo.

Se plantea realizar perforaciones en la fachada frontal, en el desnivel del jardín con el piso del comedor.
